PUTKISTON  
KUNTOTUTKIMUS

AS. OY MULTIOJANKATU

**1.10.2013**

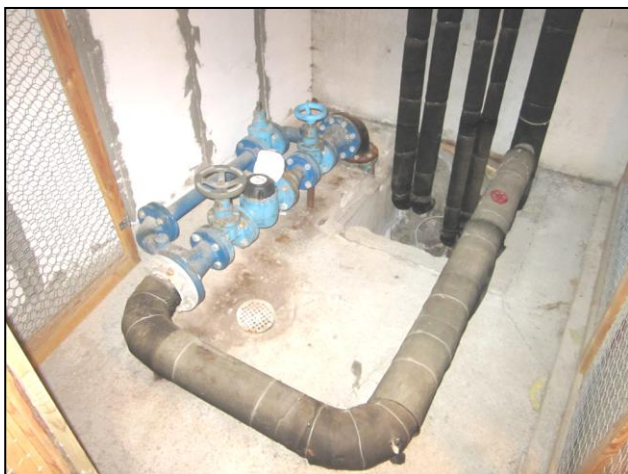
Lämmönsiirtimen painemittarilta tarkasteltuna käyttöveden painetaso oli noin 500 kPa, mikä on 3 krs. asuinrakennukselle yläkantissa, sillä suositustaso on 350 kPa.

*Vesimittari, ei havaittu vakiopaineventtiiliä.*

Vakiopaineventtiilin asennus vesimittarin yhteyteen on suositeltavaa. Toimenpide alentaa kiinteistön vedenkulutusta ja vähentää putkistoon kohdistuvaa virtaama/painerasitusta. Eli vakiopaineventtiili maksaa itsensä myös hiljalleen takaisin mm. alentuneiden vesimaksujen muodossa.

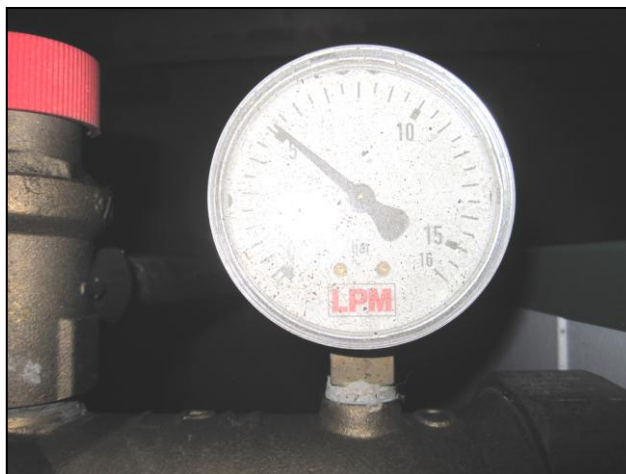
*Lämmönsiirtimen vesipainemittari.*

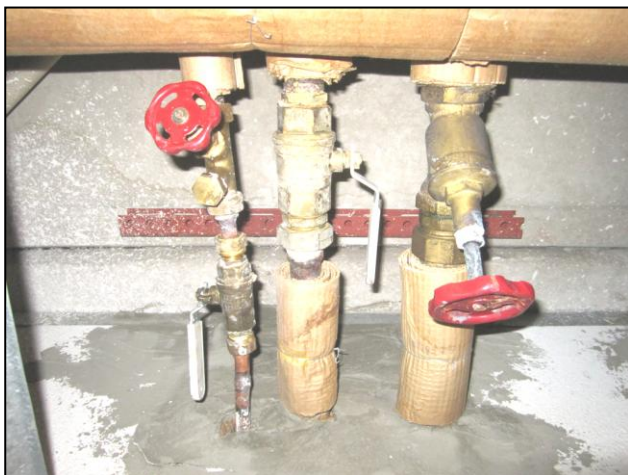
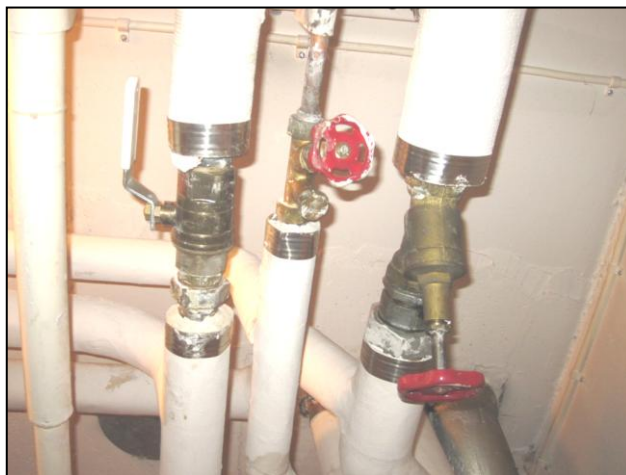
Käyttövesijohtojen linjakohtaisia sulkuventtiileitä on menneisyydessä uusittu ainakin lämpimän veden putkistossa, kylmän veden venttiilit ovat suurelta osin vanhoja, osittain jo teknisen elinkaarensa ylittäneitä karaventtiileitä.

Säätöventtiileinä toimii alkuperäisen karaventtiilin säätötulppa, joilla kiertoovesiverkostoa ei voida tasapainoisesti säätää, joten kiertoovesiverkostossa on saattanut olla paikoin suosittuja suurempia virtaamia mikä altistaa lämpimän käyttöveden kupariputkistoa korostuneesti eroosiokorroosiolle, tällöin kupariputkiston käyttöikä voi paikoin olla alkuperäistä käyttöönnustetta lyhyempi (50–60 vuotta).

Vanhoilla karaventtiileillä on usein jo huonot/olemattomat sulkuominaisuudet.

*Vesijohtoverkoston venttiileitä.*

Yleisesti vanhat karaventtiilit ovat jo välttävissä kunnossa, eli venttiilit on suositeltavaa uusia, samalla kiertoovesiverkoston virtaamat säädetään.

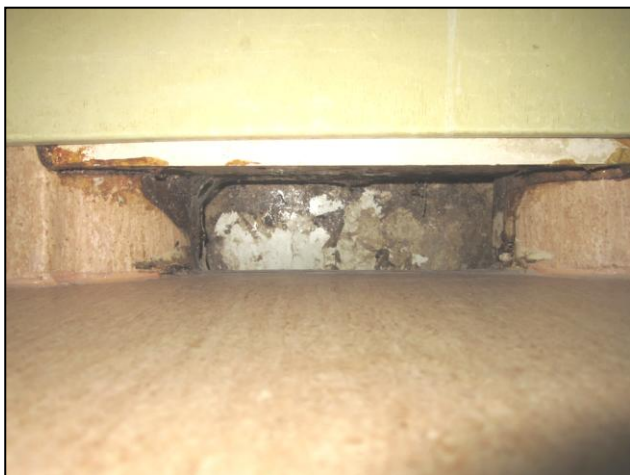
Kiinteistön alkuperäiset kylpyhuoneet ovat ns. valmiselementtisiä moduulikylpyhuoneita, joissa viemärikaivot ovat seinällä lattian rajassa. Tämän tyyppisillä viemärikaivoilla on yleisesti ottaen havaittu vanhemmiten vuotoja, koska seinäkaivon liitokset/tiivistykset hapertuvat vanhetessaan.

Seinäkaivoja on kuullun perusteella jo uusittu vuotojen takia lattiakaivoiksi, tarkempi lukumäärä ei ole tiedossa.

Seinäkaivo.

Kiinteistössä on suositeltavaa tehdä kattava märkätilakartoitus, samalla tarkastellaan myös seinäkaivojen kuntoa.

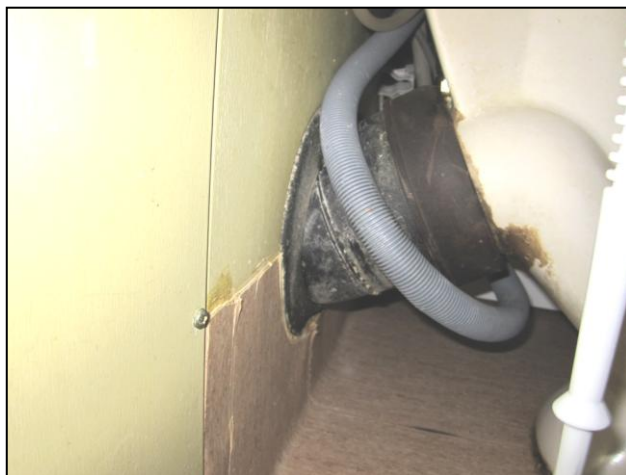
WC-istuimen kytkentäputki PE-muovia.

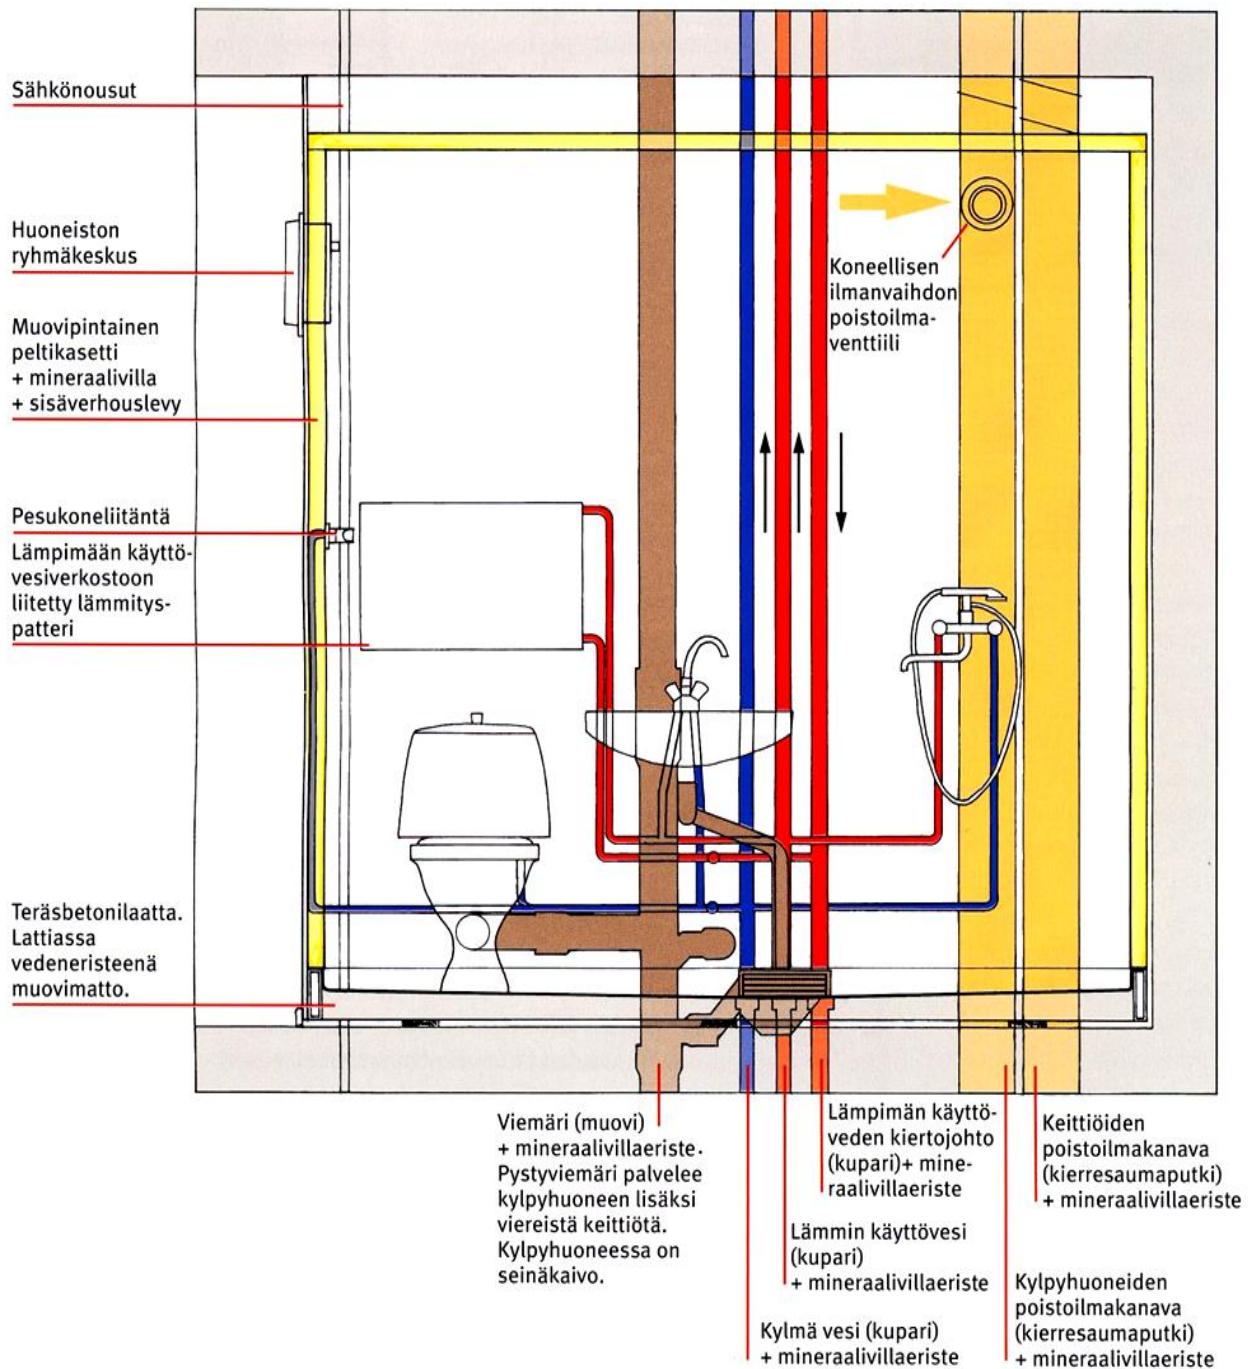
Pesuhuoneet ovat periaatteeltaan alla olevan kuvan esimerkin mukaisia.

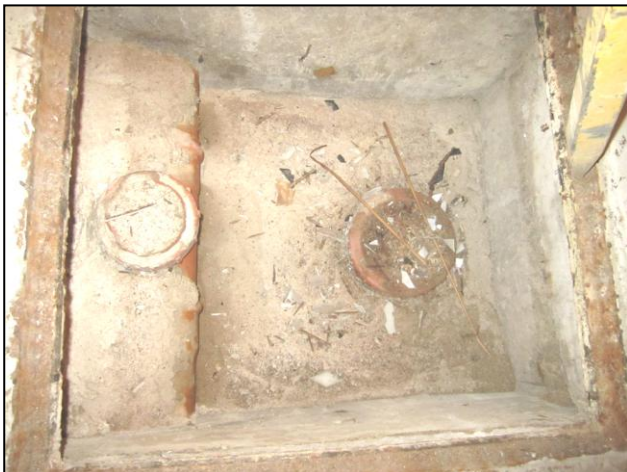
Pohjaviemärit kulkevat rakennusten pohjalaatan alla maanvaraisena ja ovat materiaailtaan PVC -muovia. Pohjakerroksissa on pystyviiemäreitä näkyvillä, nämä osuudet ovat materiaailtaan keskiraskasta valurautaputkea muhviiliitoksiin.

Rakennus on valmistettu juuri vuonna 1974, eli vanhan standardin alaisia PVC-muoviviiemäriosia saattaa olla käytetty, joten on olemassa riski että materiaali on paikoin haurastunut.

*Pohjaviiemäri, PVC-muovia.*

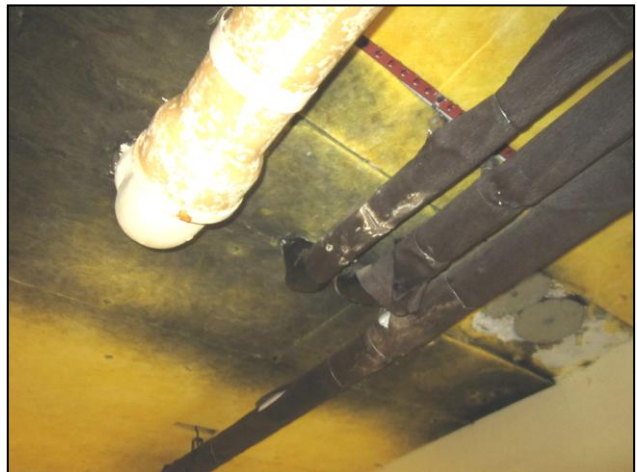
*Horminousu, näkyvillä valurautaviiemäri.*

Kellarikerroksen näkyvien valurautaviemäreiden elinkaari tulee loppupäähän tämän PTS-jakson aikana, joten niitä saatetaan joutua uusimaan tapauskohtaisesti.
