## ► Lämminkäyttövesi putkiston kuntotutkimus 10.12.2010

**As Oy Gesterbypolku 6  
Gesterbypolku 6  
02410 Kirkkonummi**

## 1 PUTKISTOJEN KUNTOTUTKIMUS

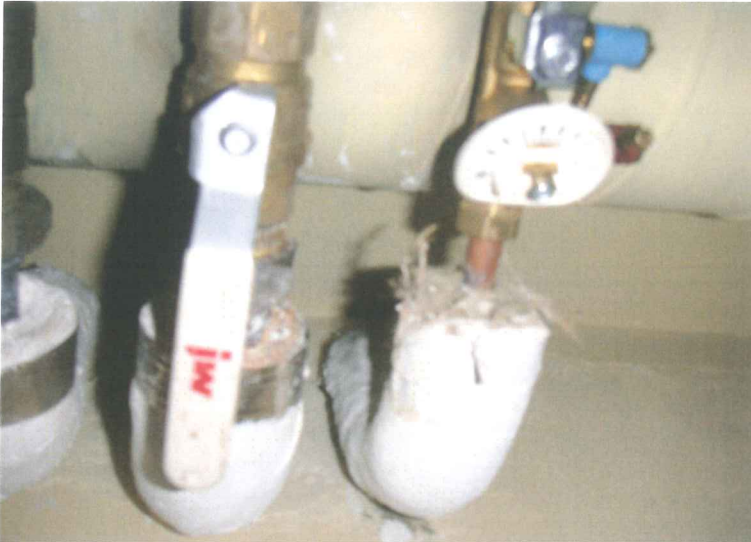
- Putkieristeet ovat paikoin rikkoutuneet ja eristeet voivat sisältää asbestia. Tämän vuoksi eristeet olisi syytä laittaa asianmukaiseen kuntoon.

Kuva1. Käyttövesiverkoston linjan-  
säätö- ja sulkuventtiilit ovat pallo-  
venttiileitä, joiden kunto on hyvä.  
Eristeet ovat paikoin rikkoutuneet ja  
ne voivat sisältää asbestia, joten ne  
olisi syytä korjata asianmukaiseen  
kuntoon.

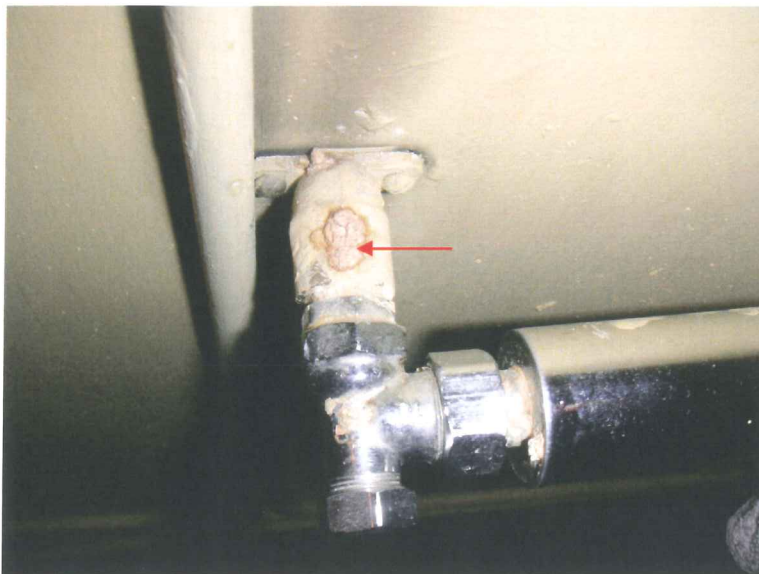
Kuva2. Siivoushuoneessa olevassa  
kuivauspatterin liittimessä on voi-  
makasta korroosiota.
