**ASUNTO OY PORVARINKUJAN PIENTALOT**  
PORVARINKUJA 1 – 2 / KÄSITYÖLÄISENTIE 18  
HELSINKI

**RAKENNUKSEN KUNTOARVIO**

RAKENNUSTEKNIikka

**Helsingissä 11.2.2009**

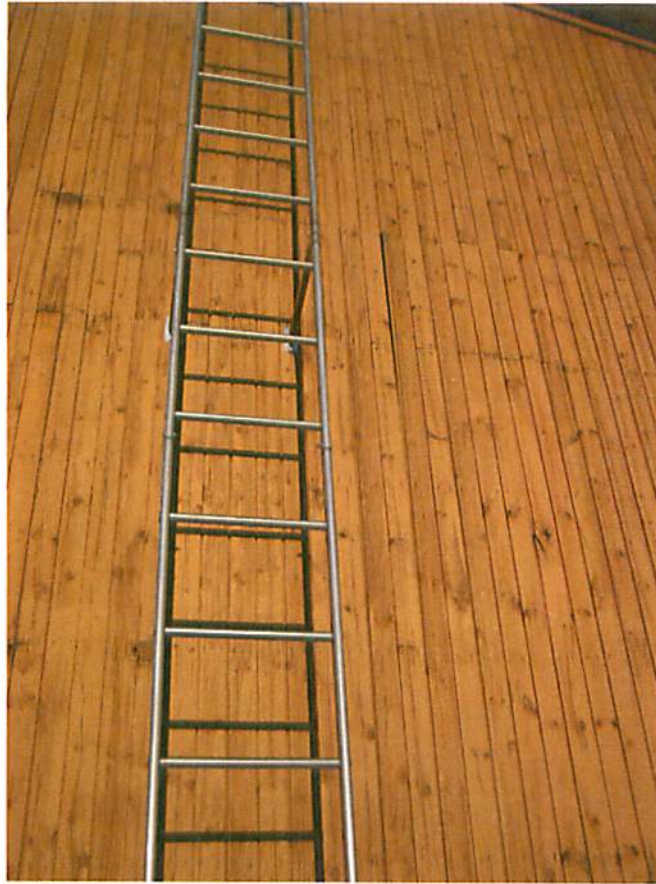
Julkisivujen paneelien kunto ja maalipinnat vaihtelevat ilmansuuntien mukaan. Etelään ja länteen päin olevat julkisivut ovat jo pahoin ravistuneet ja maalit hilseilleet. Nämä ovat jo välittömän korjauksen tarpeessa.

**Kuva 1** Osassa taloa on julkisivupaneelit pahoin haristuneet..

Julkisivujen paneelit on syytä uusia ja samalla on syytä miettiä lisälämmöneristyksen laittamista tai ainakin tuulensuojalevyjen tarkistamista ja uusimista, sillä asukaspalautteissa oli mainintoja nurkkien ja lattianrajan kylmyydestä varsinkin päätyasuntojen osalta. Lisälämmöneristeiden laittamisesta saattaa tulla ongelmia kaupungin rakennusvalvonnan kanssa, koska tällöin julkisivu muuttuu ikkunoiden smyygien osalta ja ikkunat tulevat "syvemmälle" rakennuksen seinään. Räystäitä onkin kattoremontissa levennetty, joten sen suhteen ei luulisi tulevan ongelmia. Jos lämmöneristettä ei laiteta tai tuulensuojalevyjä ei uusita, tulee olla huolellinen, että paneelien purun yhteydessä ei rikota bituliittisiä tuulensuojalevyjä.

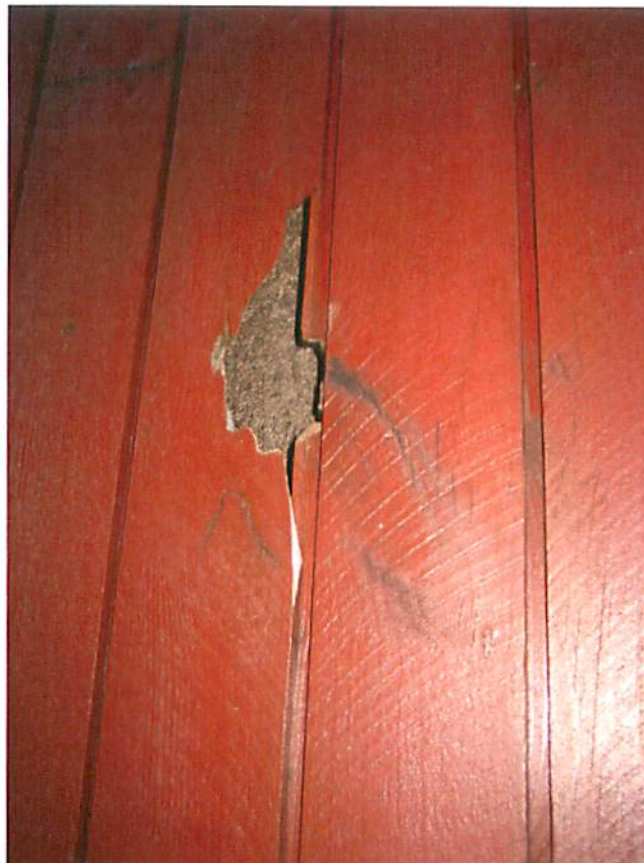
**Kuva 2** Seinissä oli myös reikiä.

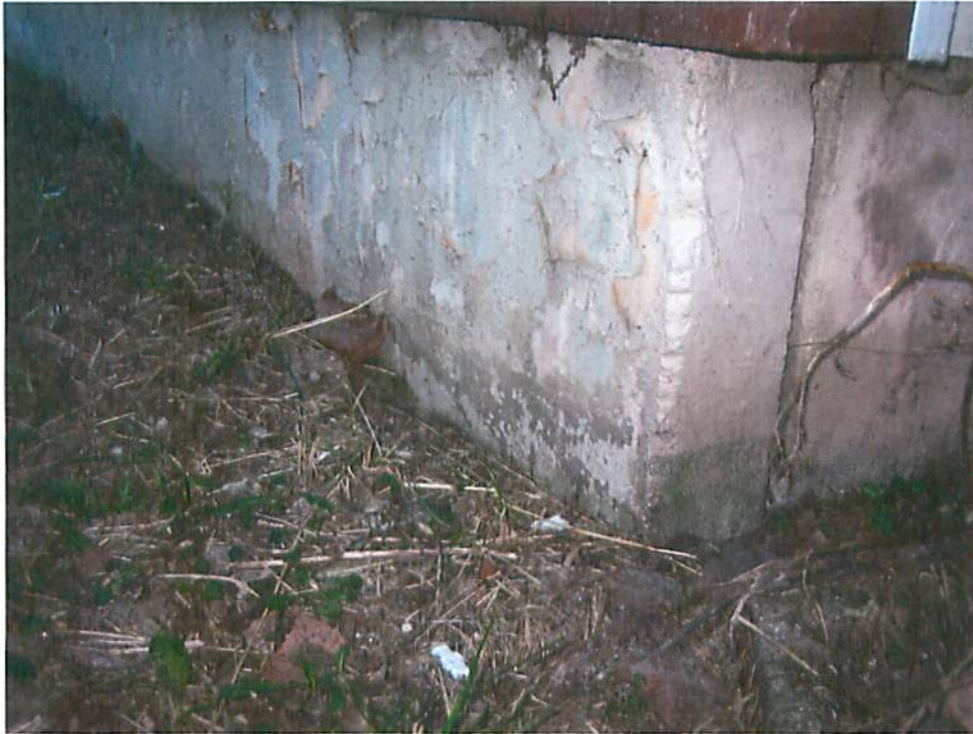
Betonielementtisokkeleissa pinnoite on paikoin pahoin hilseillyt ja ruman näköisiä.

Kuva 3 Sokkelin pinnoitteet on paikoin irti ja sokkelit ovat ruman näköiset.

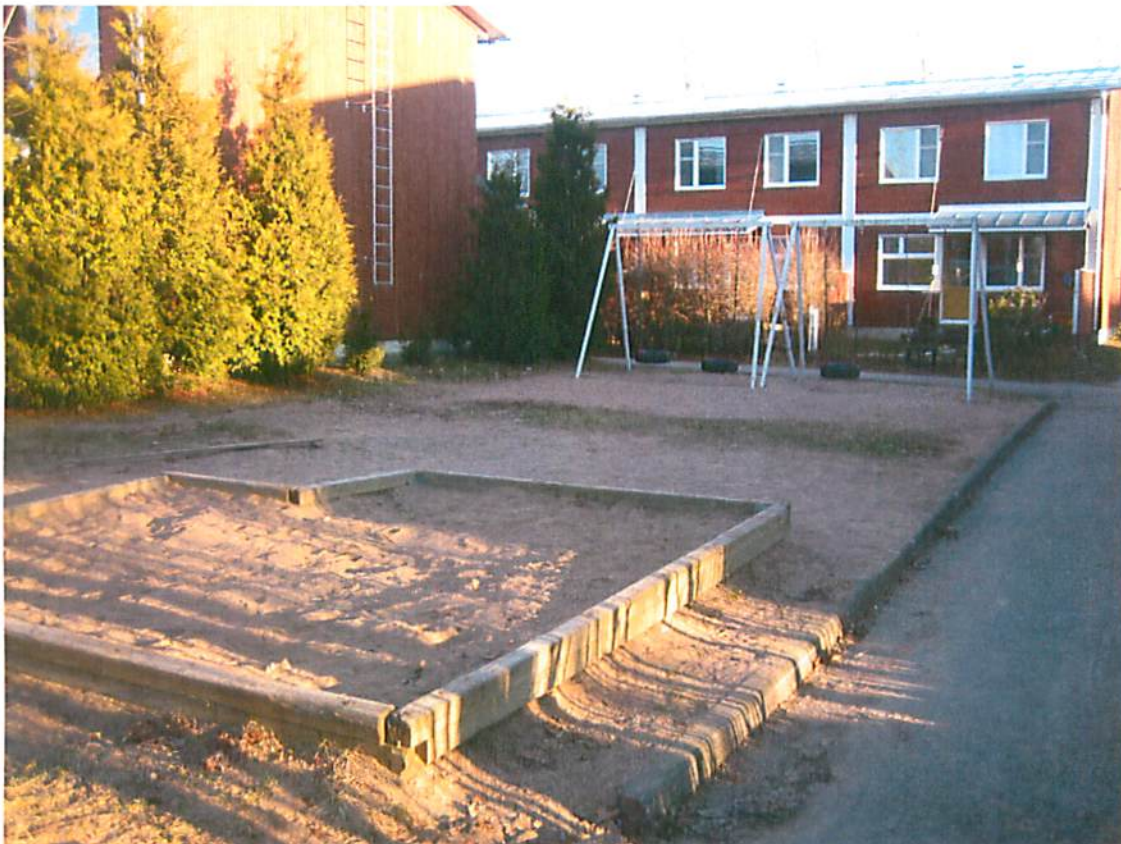
Leikkialueilla on lähinnä keinut ja hiekkalaatikot. Leikkialueiden kunto on pääosin huono, eivätkä ne vastaa enää nykymääräyksiä.

Kuva 4 Leikkialueet eivät enää täytä nykymääräyksiä.

Koska piha-alue tulee vaurioitumaan suunnitellun julkisivu remontin johdosta, mitään suurempia kunnostuksia ei enää kannata tehdä vaan leikkialueet, pihakalusteet ja varusteet on syytä kunnostaa ja uusia vasta remontin jälkeen.

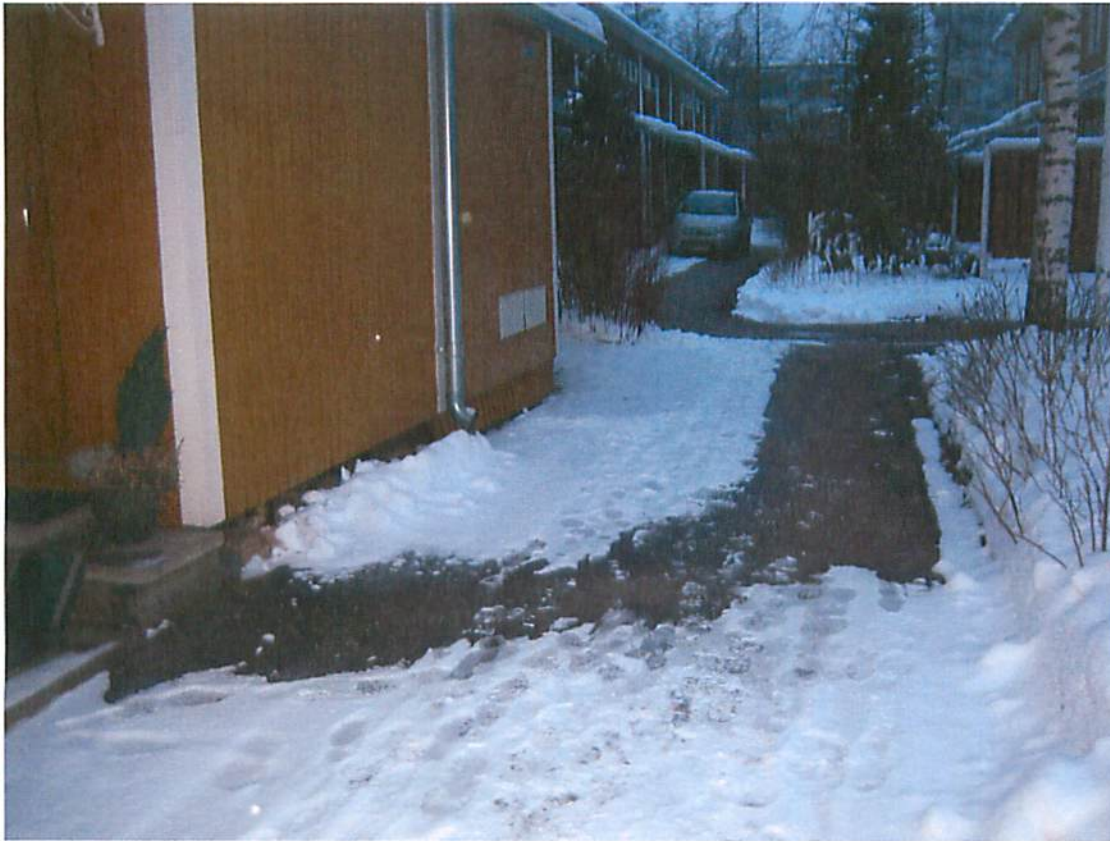
Kuva 5. Lämpökanaaleissa on lämpövuotoa.

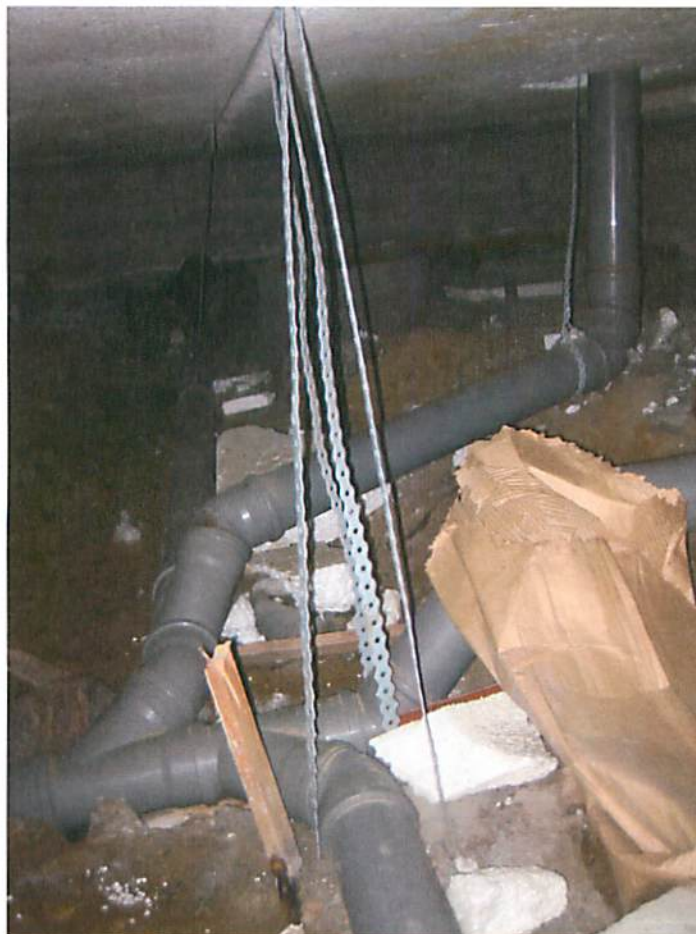
Pyykinkuivatustilan lattiassa olevan luukun kautta voitiin todeta, että alapohjissa on ollut kosteutta. Samalla voitiin huomata, että viemärien ripustukset on tehty muovipinnoitetusta reikänauhasta, eikä RST-nauhasta, joka nykyisin vaaditaan. Tämän johdosta saattaa viemärien ripustuksien kannakkeet ruostua poikki, jolloin viemärien veden menevät alapohjaan.

Kuva 6. Alapohjan viemäriputkustuksia ja rakennusjätteitä.

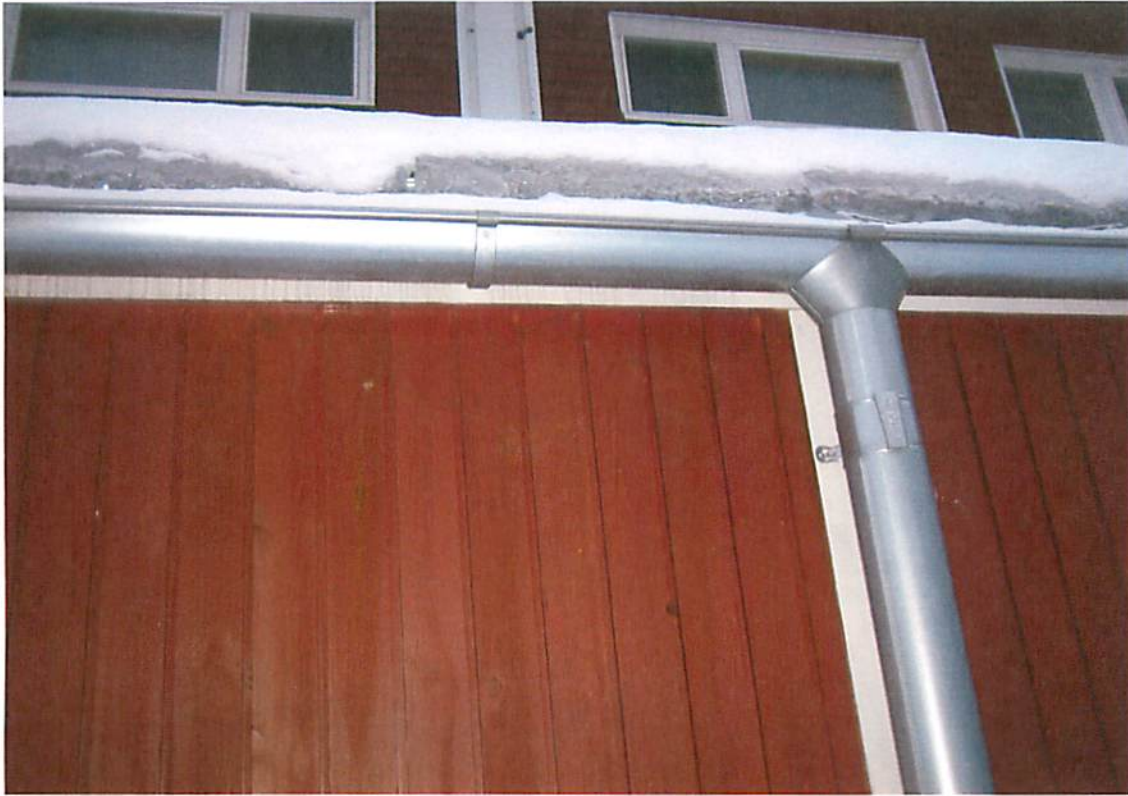
Huoneistojen ulko-varastot ovat pääosin huonossa kunnossa ainakin julkisivujen osalta. Joissakin varastoissa oli asukkaan toimesta asennettu lämmitys, jolloin kotalle oli kertynyt runsaasti jäätä puutteellisten lämmöneristeiden johdosta. Koska varastot on suunniteltu ns. kylmiksi tiloiksi, niiden muuttaminen ominpäin lämmin varastoksi ei ole suotavaa, sillä tällöin tulee myös muistaa rakenteiden tuuletus ym.

Kuva 7. Huoneiston ulkovarastossa on lämmitin, jolloin katolle kertyy runsaasti jäätä.

Taloyhtiön tulee antaa ohjeet pihavarastoiden lämmittämisestä ja mahdollisista ongelmista, jotka syntyvät, kun varastojen lämmöneristeet eivät ole asianmukaisesti tehtyjä.

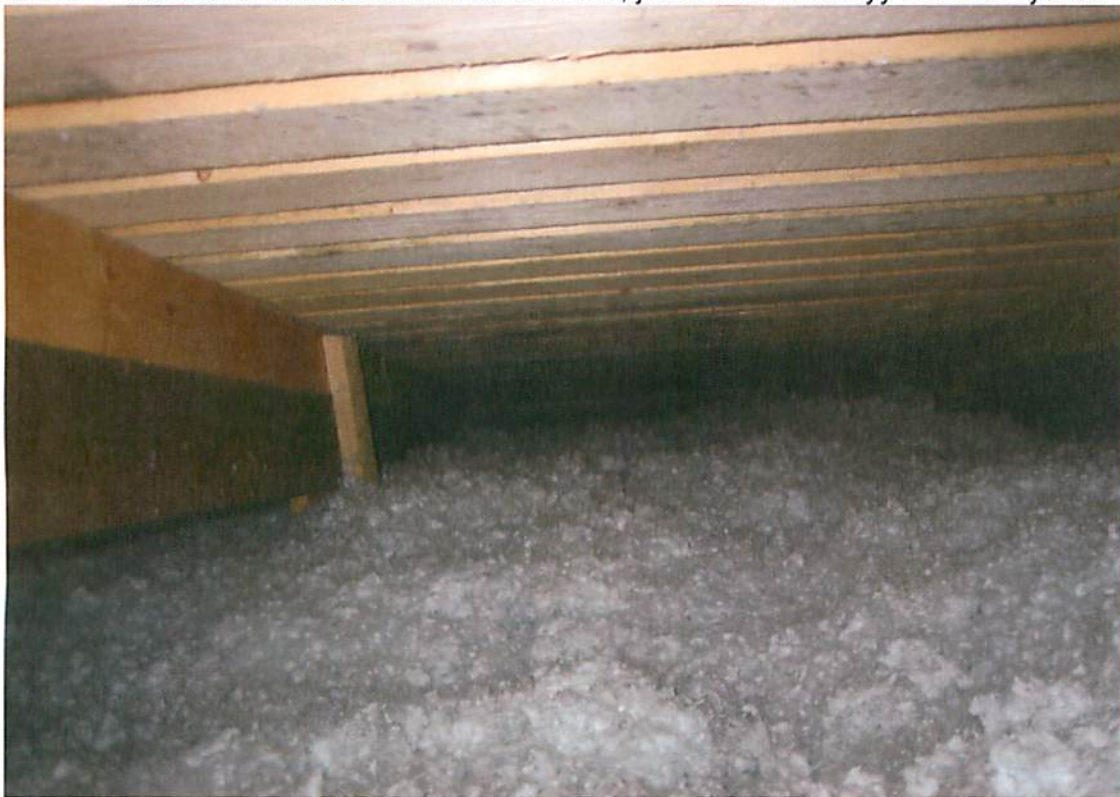
Vesikaton on räystäälle asennettu myös lintuverkot, jotka ovat todennäköisesti toimineet myös puhallusvillan stopparina. Ongelmana on nyt se, että lintuverkot ovat seinälinjan kohdalla ja räystään alle räystäslautojen päälle on tullut linnuille oivallinen levähdyspaikka. Tämän johdosta on räystään rajalla, seinissä runsaasti linnun ulostetta.

Kuva 8. Yläpohjassa puhallusvillaa runsaasti ja se saattaa tukkia räystäään ilmankier-  
ron. Räystäällä oli näkyvissä myös lintuverkko.

Räystään lintuverkkojen tarkistaminen ja isojen rakojen tukkiminen julkisivun kunnostuksen yhteydessä.

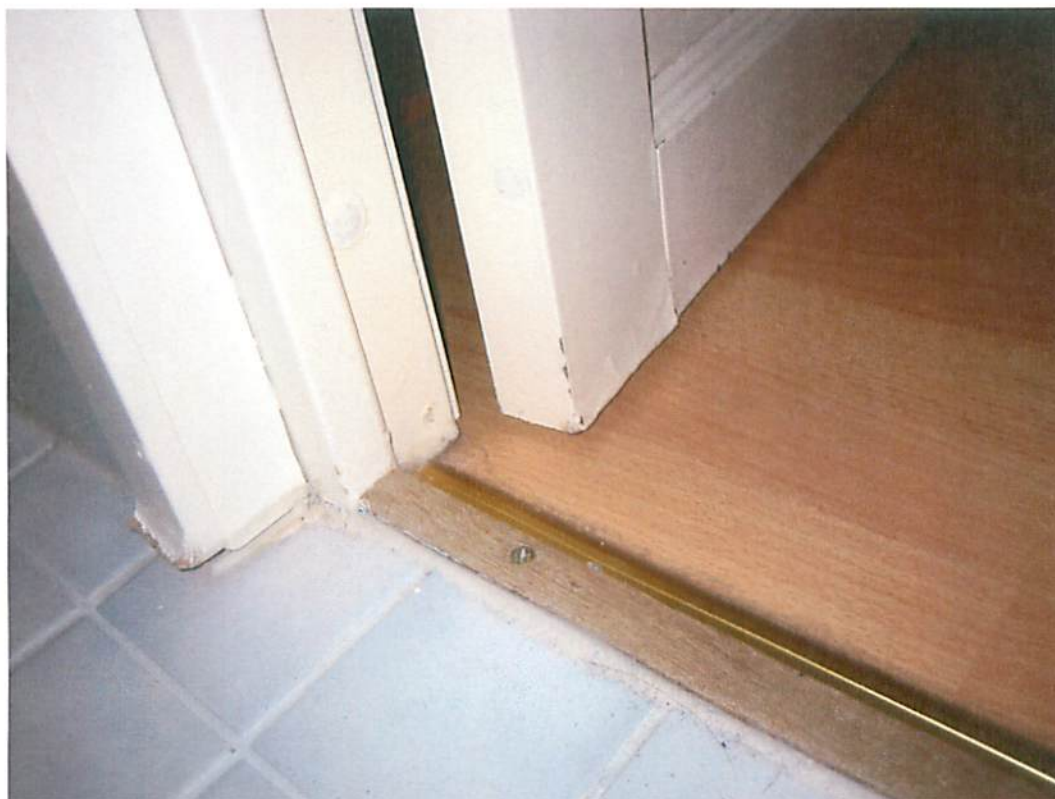
**Kuva 9.** Kylpyhuoneen kynnys on erittäin matala ja ovesta ja listassa kosteusvaurion jälkiä. Kynnys tulee olla vähintään 15mm valmiista lattianpinnasta.

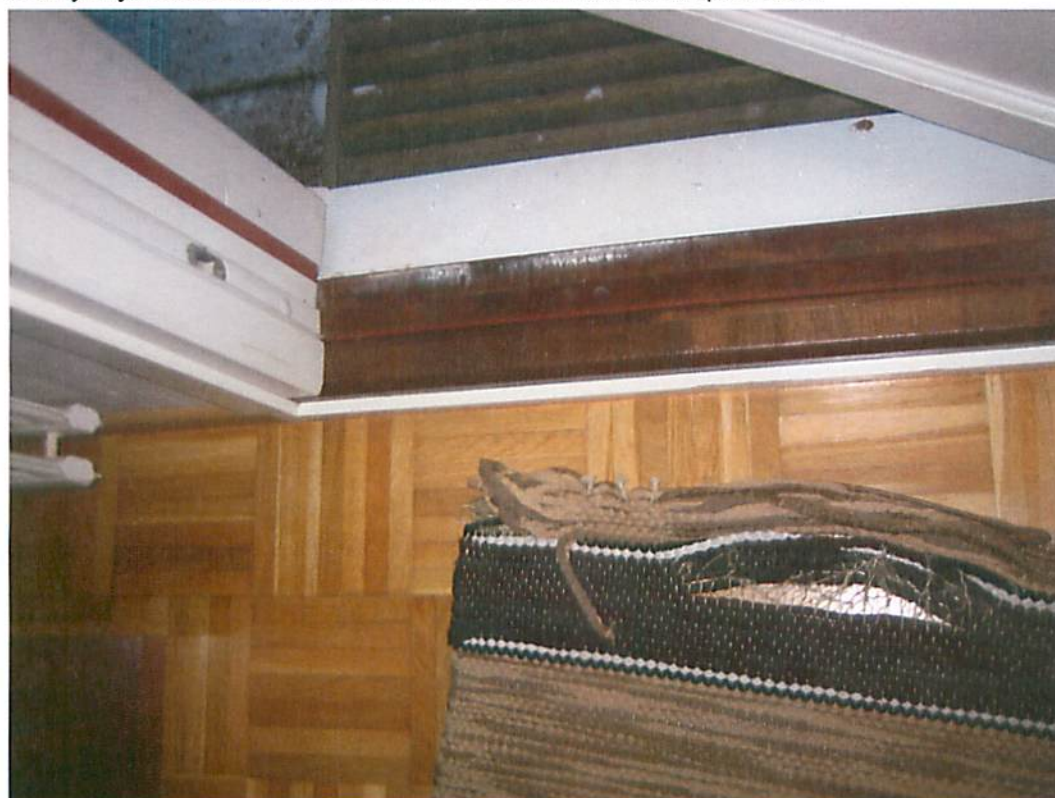
Terassien ovet ovat yksi-lehtisiä ulosaukeavia lasiaukollisia ovia tai 2-lehtisiä sisäulosaukeavia ovia. Pääasiassa ovet on kunnossa ja ongelmia onkin lähinnä oven säädöissä, joka yksilehtisessä ovesta onkin helpompaa kuin 2-lehtisessä ovesta. 2-lehtisen oven ongelma tulee olemaan sisäpuolisen oven saranat, jotka ovat normaaleja ikkunoissa käytettyjä tappisaranaita, jotka päivittäisessä käytössä ei välttämättä enää kestä oven painon ym. johdosta.

**Kuva 10.** Terassin ovi ottaa kynnykseen kiinni. Ovi tulisi säätää.

Asukaskyselyiden perusteella tulee tehdä ovien säädöt, jotta ovi ei väkisin suljettessa menisi rikki sekä tarvittaessa helojen voitelu.
