## **Asbestikartoitusraportti**

Lohitie 19 B 10  
02170 Espoo

**ASBESTIKARTOITUS****5.8.2020****Tilaaja:** Olli Husvagel**Kohde:** Lohitie 19 B 10, 02170 Espoo**Kartoituspäivä:** 4.8.2020**Kartoittaja:** Tatu Silvennoinen**Toimeksianto ja kohdetiedot**

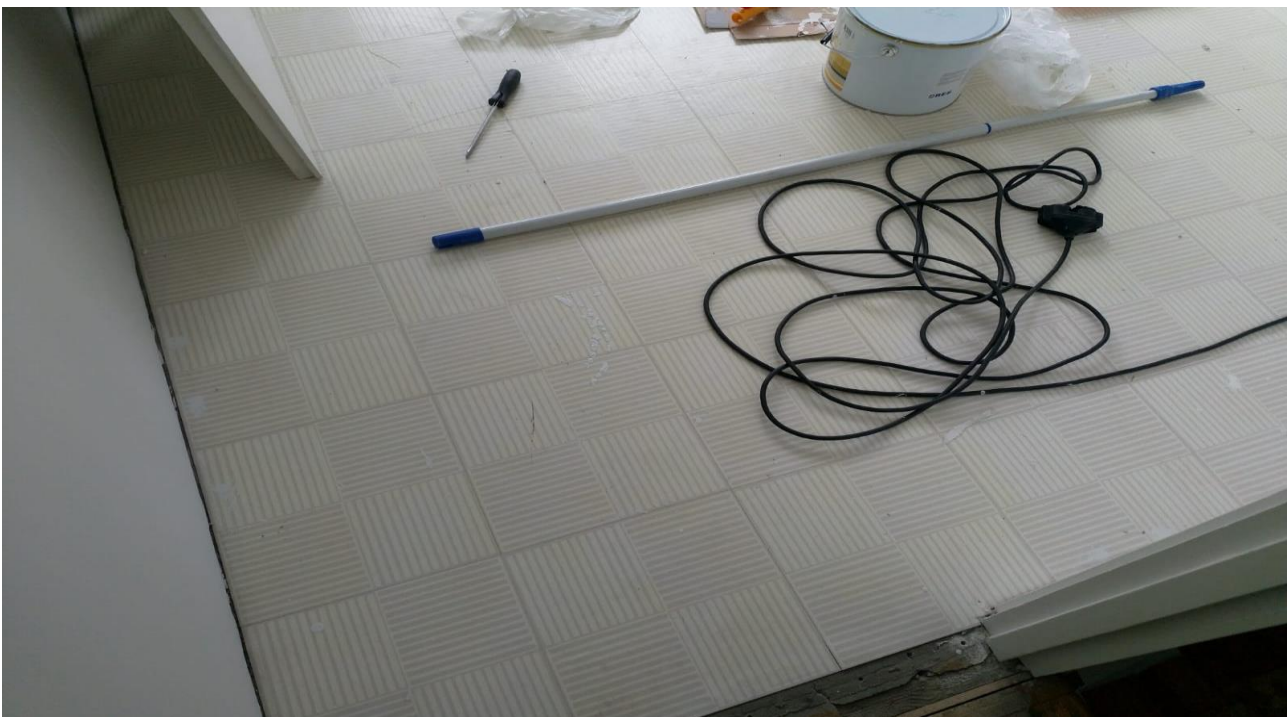
Yläkerran makuuhuoneen muovimatto liimoineen ei sisällä asbestia.

| Näyte | Tila | Materiaali | Asbestipitoisuus |
|---|---|---|---|
| 3. | Makuuhuone lattia (yläkerta) | Muovimatto + liima | Ei sisällä asbestia |

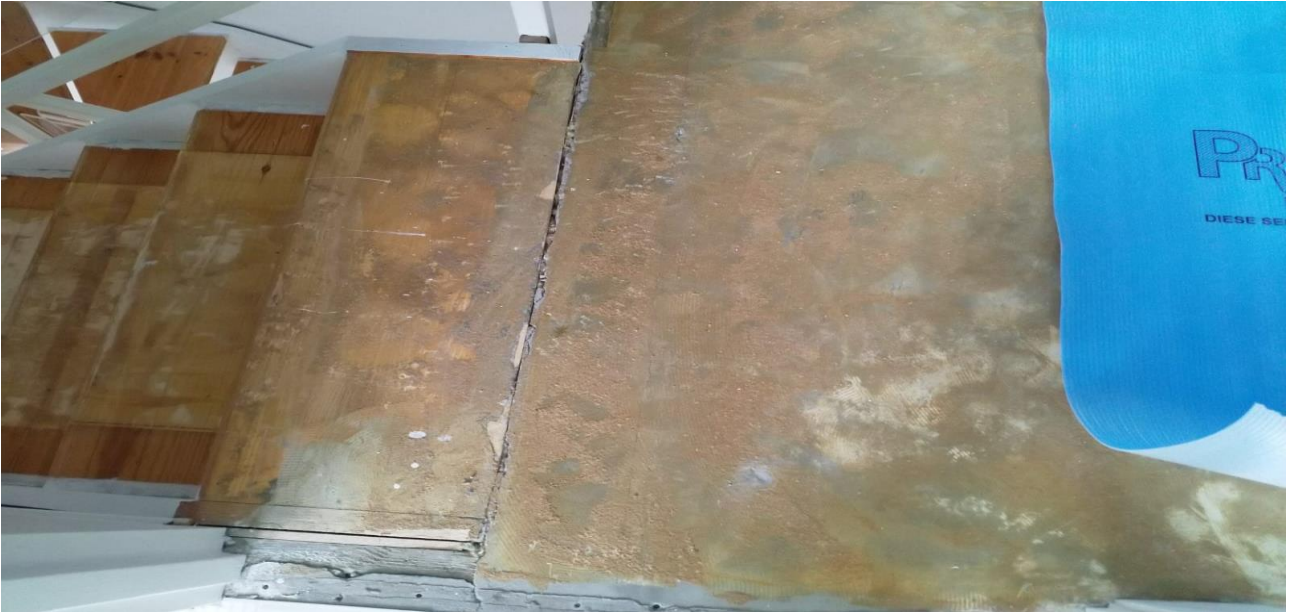
Yläkerran vanha mattoliima kelluvan parketin alla ei sisällä asbestia.

| Näyte | Tila | Materiaali | Asbestipitoisuus |
|---|---|---|---|
| 4. | Yläkerta lattia | Vanha mattoliima | Ei sisällä asbestia |

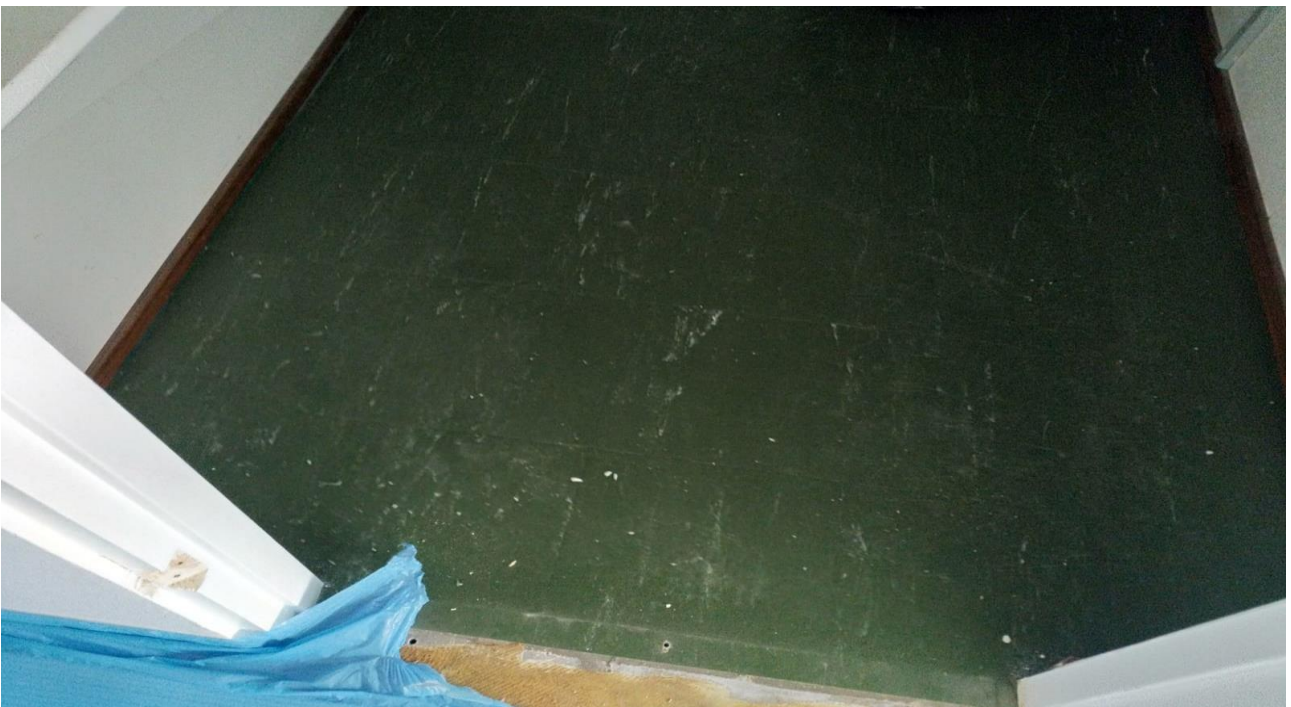
Analyysitulosten perusteella todetaan, että vaatehuoneen vinyyli-laatta liimoineen sisältää asbestia (krysotiili). Asbestipitoisten materiaalien tarkemmat tiedot on esitetty massalaskelmataulukossa, liite 2.

Vaatehuoneen vinyyliä liimoineen sisältää asbestia. Samaa vinyyliä on toisessakin vaatehuoneessa.

| Näyte | Tila | Materiaali | Asbestipitoisuus |
|---|---|---|---|
| 2. | Vaatehuone lattia | Vinyylilaatta + liima | Sisältää asbestia: krysotiili |

| Tila | Materiaali | Määrä-arvio | Näyte | Tulos | Laatu | Pölyävyys | Toimenpide-ehdotus | Seuranta |
|---|---|---|---|---|---|---|---|---|
| <b>Vaatehuone lattia</b> | Vinyylilaatta + liima | 6 m <sup>2</sup> | 2. | K | V | ** | 3 | |

Asbestipitoisen materiaalin purkaminen tulee tehdä asbestinpurkutyöluvan omaavan toimijan tai rekisteröidyn henkilöpatvyyden omaavan henkilön toimesta. Kaikki purkaminen tehdään vähän pölyä tuottavin työmenetelmin. Haitta-aineiden käsittelyssä ja purkamisessa noudatetaan RATU-ohjeita sekä työsuojelu- ja jätelakia. Rakennuksen sisäpuoliset asbestinpurkutyöt tehdään yleensä osastointimenetelmällä.

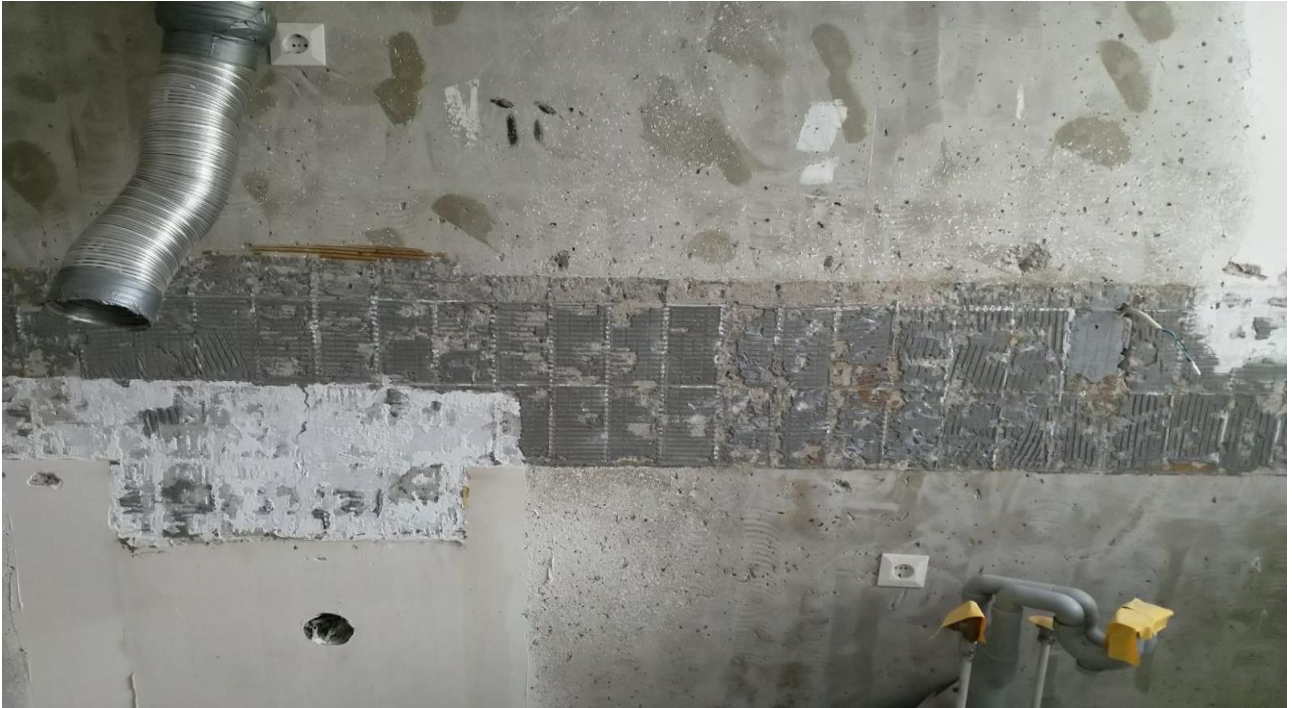
Keittiön välitilan laatoituksen laasti ei sisällä asbestia.

| Näyte | Tila | Materiaali | Asbestipitoisuus |
|---|---|---|---|
| 1. | Keittiö välitila | Laastit | Ei sisällä asbestia |
