## RAKENNUKSEN KUNTOARVIO

Tarkastuspäivä:  
04.11.2020

As Oy Veräjäkallionkatu 1

Veräjäkallionkatu 1 , 02650 , Espoo

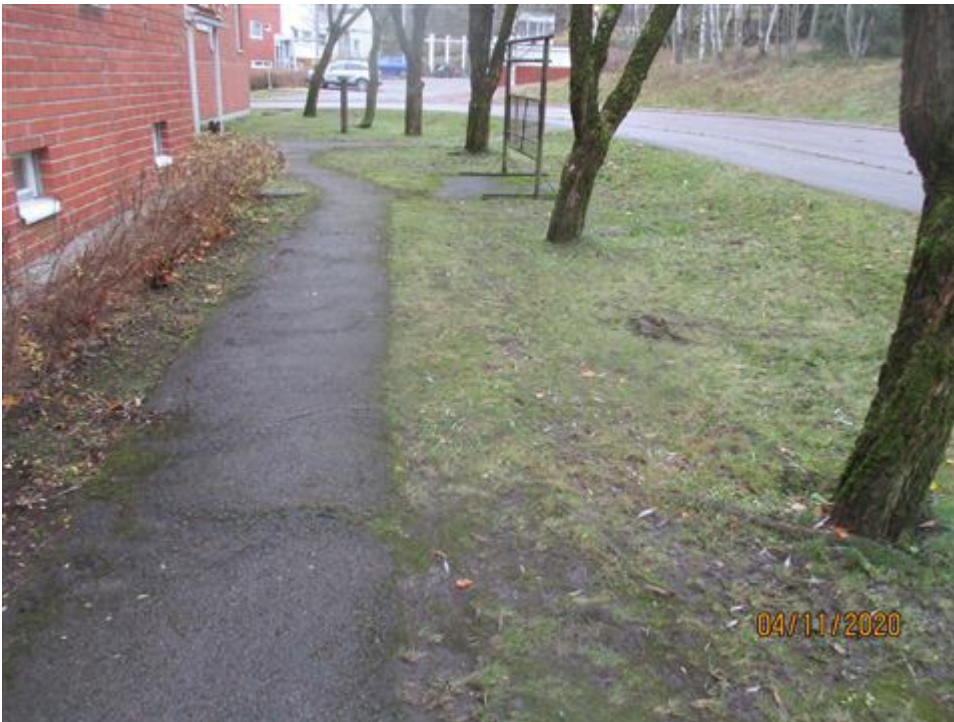
- Päällysrakenteiden kunto on yleisesti tyydyttävä.
- Jalankulkualueet ovat asfalttipintaisia.
- Jalankulkualueiden kunto on tyydyttävä.
- Ajoväylät ovat asfalttipintaisia.
- Ajoväylien kunto on tyydyttävä.
- Autopaikat ovat asfalttipintaisia.
- Autopaikkojen kunto on tyydyttävä.
- Leikkialue on kivituhkapintaisia.
- Leikkialueen kunto on tyydyttävä.
- Tomutustelineen alue on asfalttipintaisia.
- Kuivaustelineen alue on asfalttipintaisia.
- Pintavesien ohjaus on hyvä.

Kiinteistön etupihat ovat niukkakasvuisia ja asfaltit ovat huonokuntoisia.

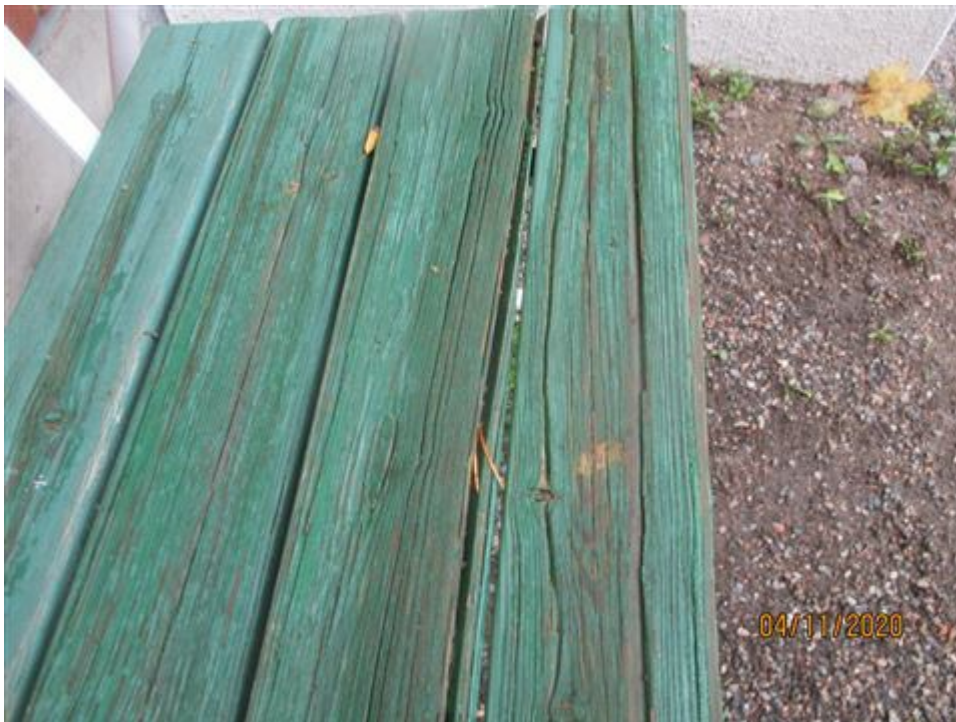
- Piha-alueen varusteita on jonkin verran.
- Varusteiden kunto on yleisesti tyydyttävä.

Piha-alueissa on yleensä paljon sellaisia korjaustoimia, jotka voidaan katsoa olevan huoltotoimenpiteiksi luettavia tarkastuksia ja korjauksia. Tällaisia korjauksia ovat paikalliset pienet paikkaus- ja maalaustyöt. Nämä olisi hyvä suorittaa lähiaikana vaurioiden tultua, koska ilman pinnoitetta tai heikolla pinnoitteella varustettu rakenne vaurioituu nopeasti.

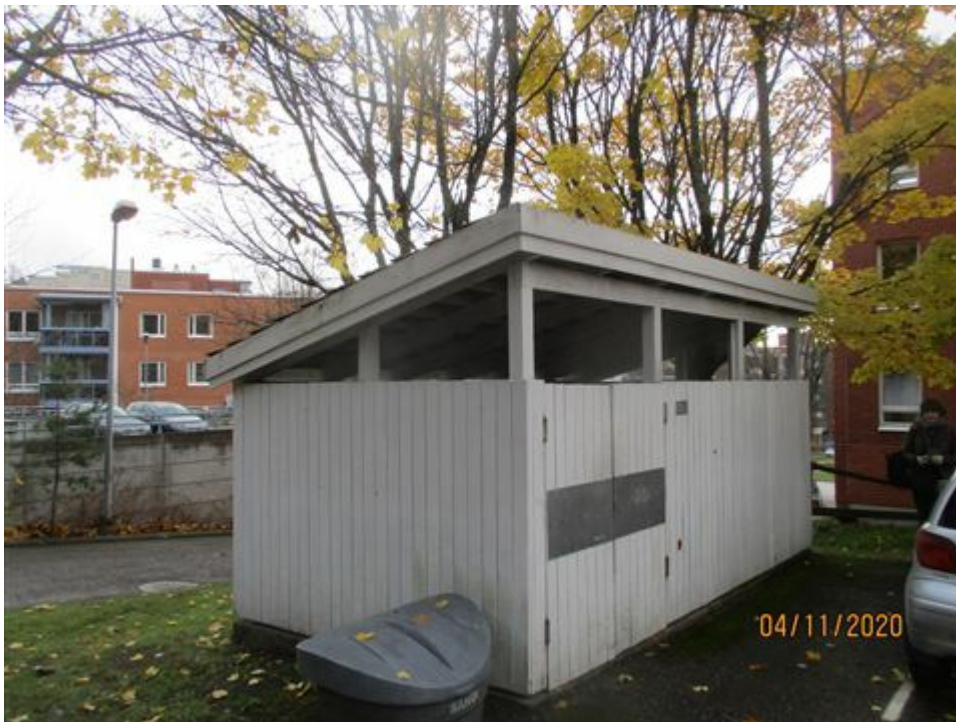
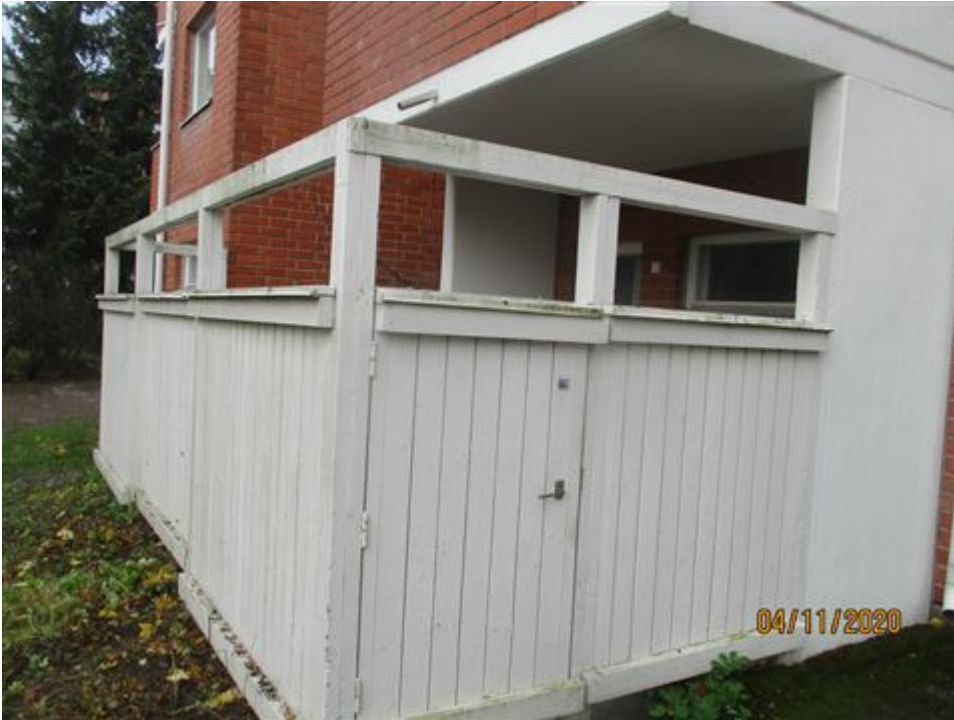
- Jätehuoltona toimii muoviset jäteastiat.
- Jäteastiat on sijoitettu katokseen.
- Jätehuollon kunto on hyvä.
- Jätekatos on perustettu teräsbetoni-laatalle.
- Runko on maalattua puuta.
- Ulkoverhous on maalattua puuta.
- Vesikatteena on betonikattotiili.
- Jätekatoksen kunto on tyydyttävä.
- Autotallit on perustettu betonille.
- Runko on betonia.
- Autotallien kunto on tyydyttävä.
- Huoneistokohtaiset varastot sijaitsevat kellarissa
- Asuntopiha-aidat ovat maalattua puuta.
- Asuntopiha-aitojen runko on puuta.
- Asuntopiha-aitojen kunto on tyydyttävä.
- Piha-alueen tukimuurit ovat ns. muurikivillä ladottuja.
- Tukimuurien kunto on tyydyttävä.

Asuntopiha-aidat ovat toistaiseksi melko hyväkuntoiset.

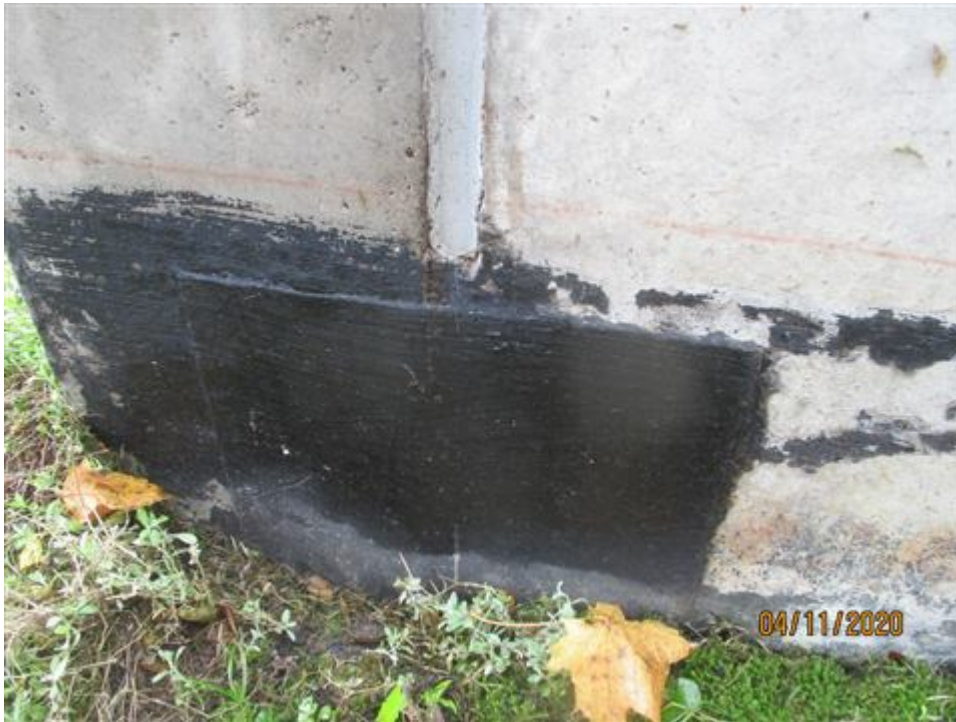
- Salaojat Piirustuksien mukaan rakennuksen ympärillä on salaojat ja tarkastuskaivot.
- Salaojien kunto Todennäköisesti salaojat toimivat hyvin, koska maanvaraisissa tiloissa ei ole havaittavissa selviä kosteuden aiheuttamia vaurioita.
- Salaojien kunto on tyydyttävä.
- Tarkastuskaivot ovat muovia.
- Tarkastuskaivot Tarkastuskaivoja havaittiin rakennuksen kulmissa.

Pihasaneerauksen yhteydessä uusitaan myös salaojat ja seinän vedeneristeet.

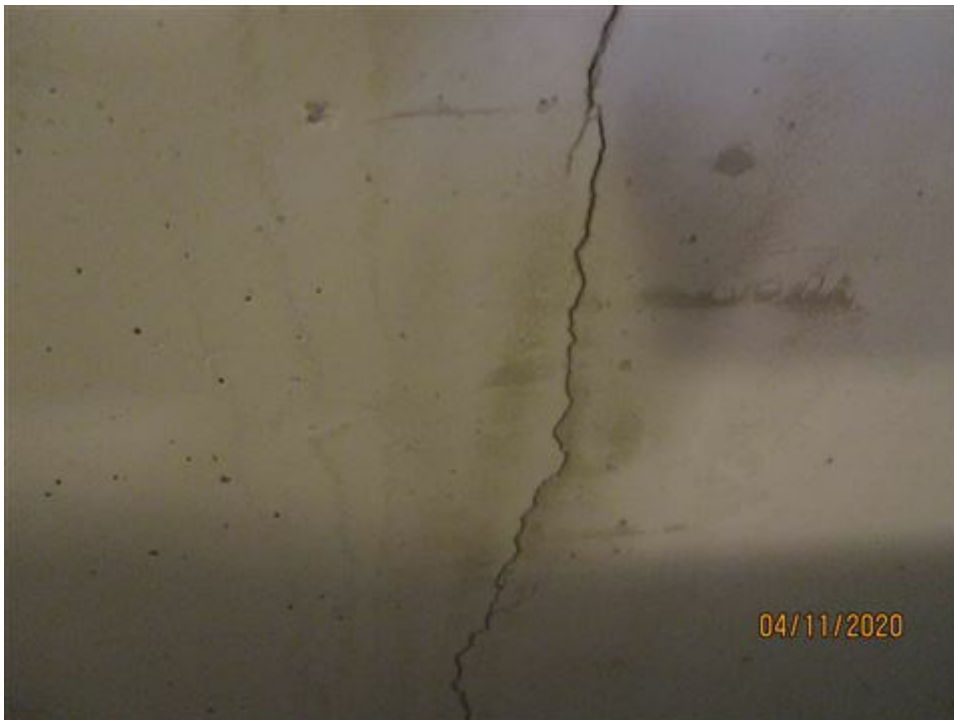
- Kantavat pystyrakenteet ovat teräsbetonielementtejä.
- Kantava vaakarunko on teräsbetonielementtejä.
- Rungon kunto on hyvä.

Rungossa oli havaittavissa pieniä rakenteiden elämisestä johtuvia halkeamia, joilla ei kuitenkaan ole rakenteellista merkitystä.

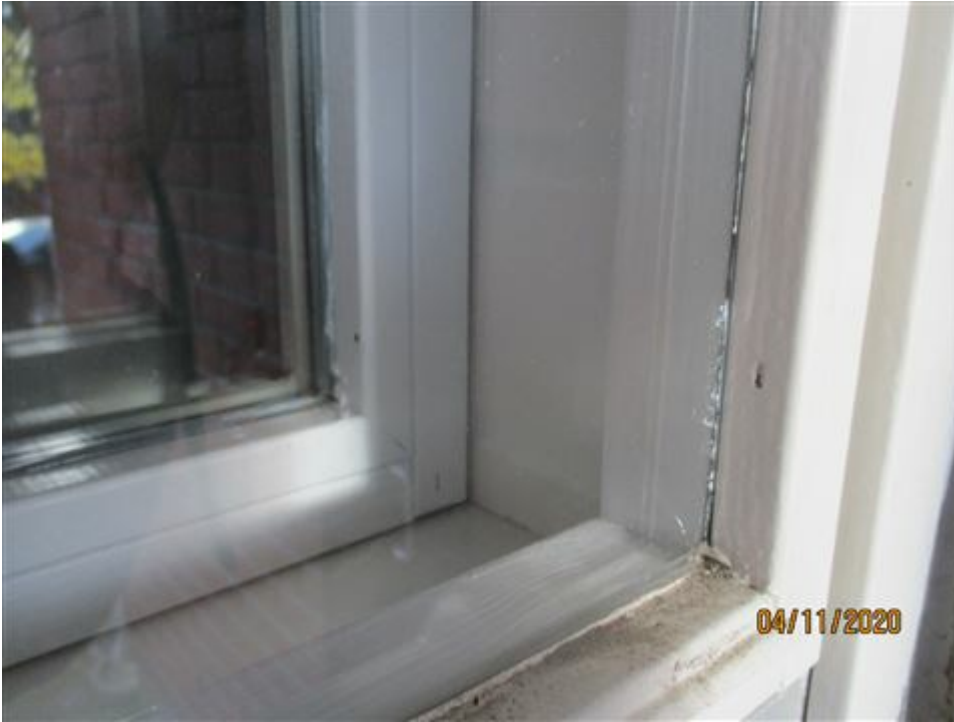
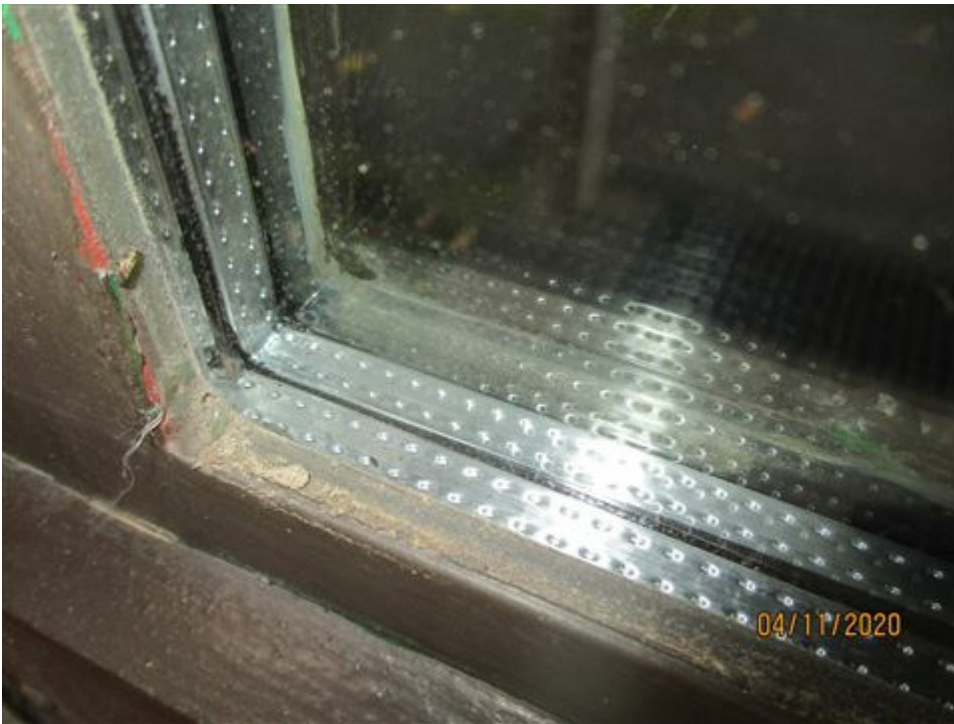
- Ikkunoiden vesipellit ovat maalattua galvanoitua peltiä.
- Vesipeltien kunto on tyydyttävä.
- Vesipeltien kaato on tyydyttävä.

Ikkunoiden ja parvekeovien ulkopinnat ovat paikoin kuluneita ja maalipinnat hilseilevät. Niissä havaittiin myös käynti- ja tiiveysongelmia.

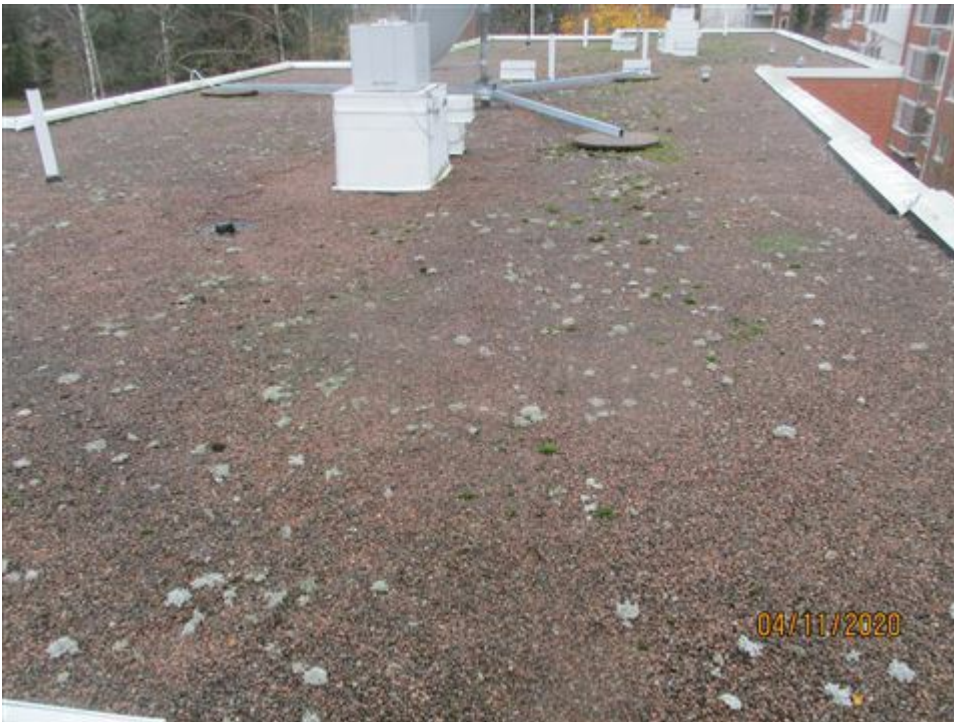
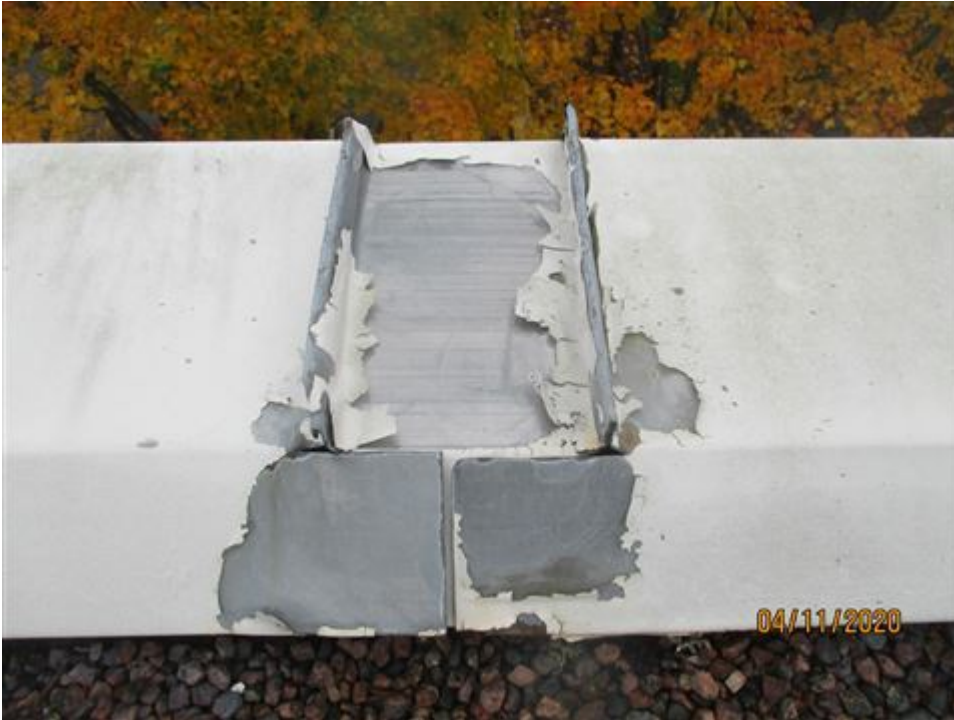
- Rakennuksissa on tasakatto.
- Yläpohjan kantavana rakenteena toimii teräsbetoninen ontelolaatasto.
- Vesikatteena on bitumikermi.
- Vesikatteen suojana on singelisora.
- Vesikatteen kunto on välttävä.
- Vesikaton reunapelti ja hormipellitys on maalattua galvanoitua peltiä.
- Vesikaton reunapelti on maalattua galvanoitua peltiä.
- Vesikaton hormipellitys on maalattua galvanoitua peltiä.
- Pellityksien kunto on tyydyttävä.
- Veden poisto katolta on järjestetty kattovesikaivoin ja rakennuksen sisäpuolisin pystyviemärein.
- Vedenpoistojärjestelmän kunto on tyydyttävä.
- Pääasiallinen vesikatolle käynti on järjestetty ulkoseinään asennetuilla tikkailla.
- Vesikatolle käynnin kunto on tyydyttävä.
- Räystäiden otsat ovat peltiä.
- Räystäiden kunto on tyydyttävä.

Vesikate on tutkimuksen mukaan saavuttanut teknisen käyttöiän.

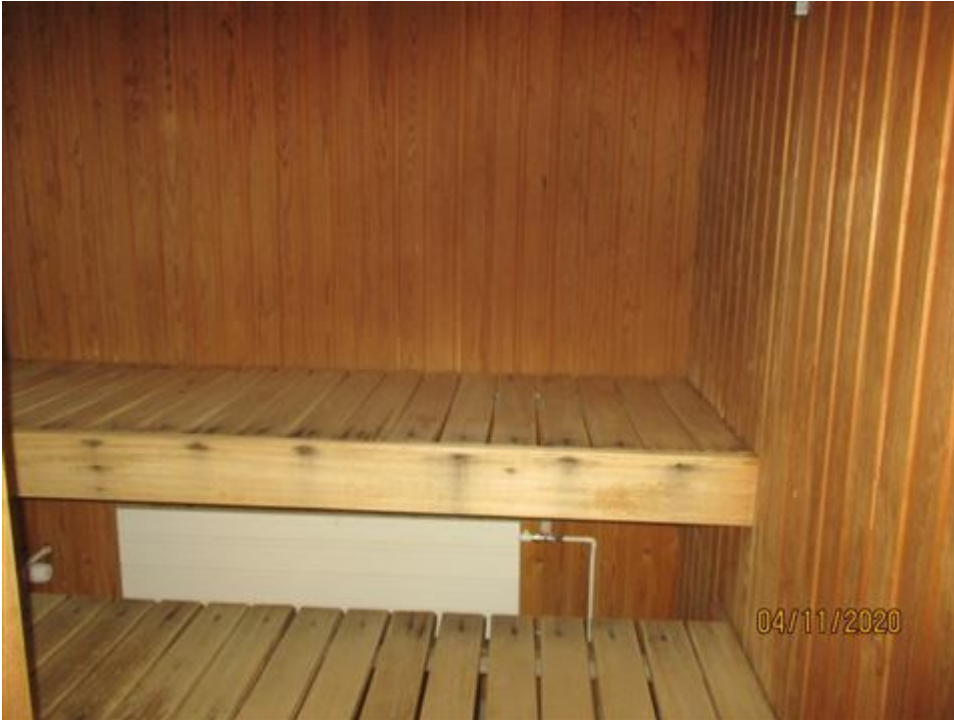
- Lauteiden runkona on galvanoitu teräs.
- Lauteiden kunto on välttävä.

Saunaosaston pinnat ovat iäkkäitä. Pesuhuoneesta löytyi pohjastaan irti olevia ns. kopolaattoja ja saunan puuosat ovat kuluneita.

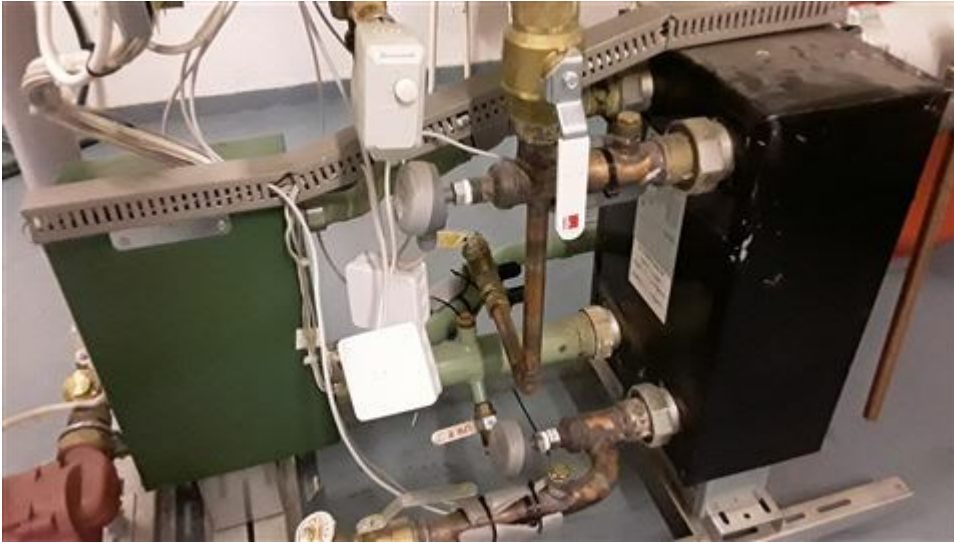
- Kaukolämmön alajakokeskuksen lämmönsiirtimien kunto on välttävä.
- **Lämmitysverkosto**  
Lämmitysverkoston kaukolämmön lämmönsiirtimen merkki on LPM.
  - Siirtimen malli on HL11-70.
  - Asennusvuosi on 2000.
  - Siirtimen teho [kW] on 160.
  - Siirtimen lämpötilat [celsiusta] ovat 115-45/40-70.
  - Painehäviöt [kPa] ovat 2/9.
  - Suunnitellut virtaukset [dm<sup>3</sup>/s] ovat 0,56/1,29.
- **Lämminkäyttövesi**  
Lämpimän käyttöveden lämmönsiirtimen merkki on Danfoss.
  - Siirtimen malli on XB51-30H/30H.
  - Asennusvuosi on 2009.
  - Siirtimen teho [kW] on 262.
  - Siirtimen lämpötilat [celsiusta] ovat 70-25/10-58.
  - Painehäviöt [kPa] ovat 18/19.
  - Suunnitellut virtaukset [dm<sup>3</sup>/s] ovat 1,41/1,31.

Kaukolämpökeskus on vuodelta 2000. Kaukolämpökeskuksen yleinen tekninen käyttöikä on noin 20 vuotta. Vanhan lämmönsiirtimen hajoaminen kovilla pakkasilla on riskitekijä.

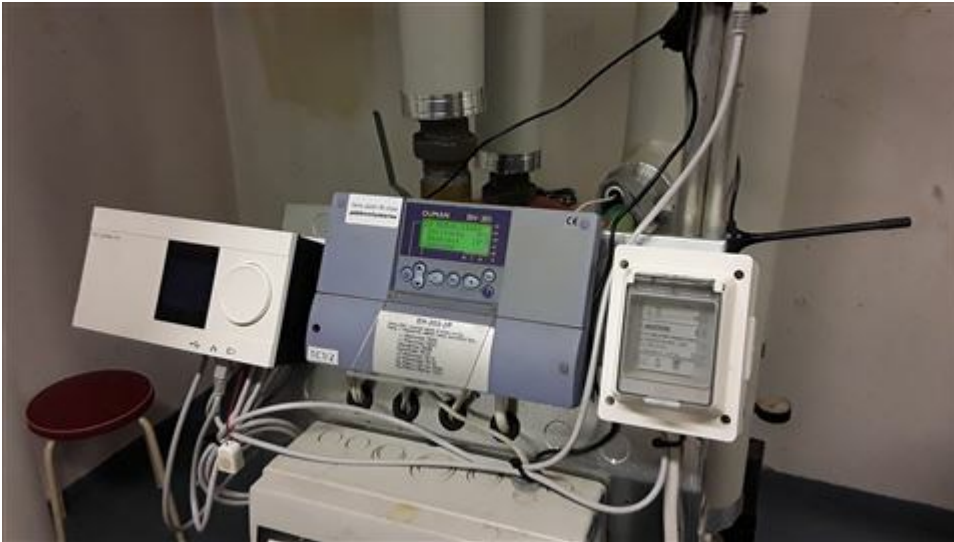
- Lämmitysverkoston ja lämpimän käyttöveden säätökeskukset ja -venttiilit ovat vuodelta 2000.
- Lämmitysverkoston säätökeskus on merkkiä Ouman.
- Lämpimän käyttöveden säätökeskus on merkkiä Ouman.
- Lämmitysverkoston ja lämpimän käyttöveden säätökeskusten kunto on välttävä.

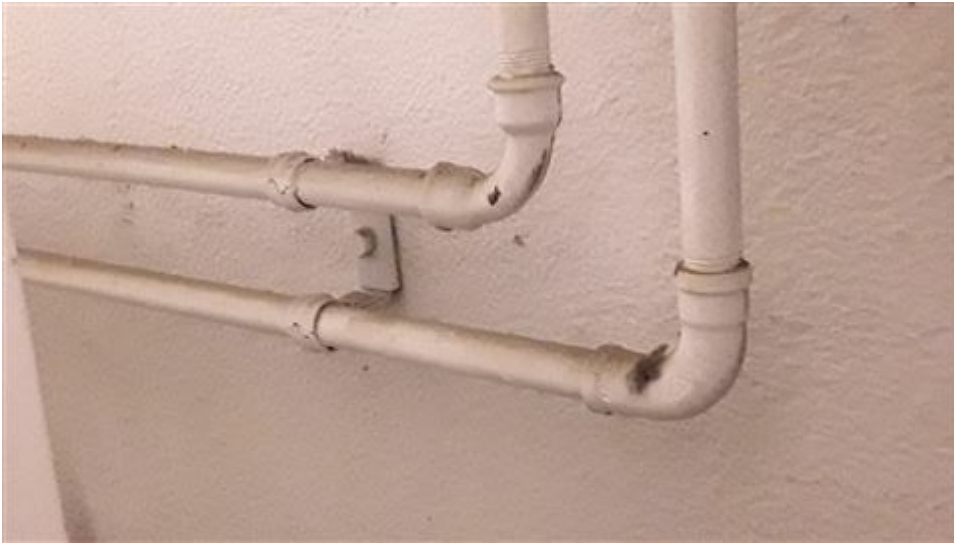
- Talojen välisten lämmitysverkoston alueputkien materiaali on teräs.
- Talojen välisten lämmitysverkoston alueputkien kunto on tyydyttävä.
- Lämmitysverkoston putkien materiaali on teräs.
- Lämmitysverkoston putkien kunto on hyvä.

Metallisten alueputkien (tontilla talojen välisten maassa olevien putkien) tilalle tulee pihalle asentaa muoviset eristuselementtiputket. Tämä ehdotetaan tehtäväksi tarkastelujakson aikana kesällä piharemontin yhteydessä. LVI-suunnittelija laatii urakka-asiakirjat putkimitoituksineen. Maassa teräsputket altistuvat ulkopuoliselle kosteudelle ja saattavat olla jo vakavasti syöpyneet. Ennen yleensä keskitalvella tapahtuvaa putkivuotoa ja lämmityskatkosta tulee putket uusia lämmityskauden ulkopuolella.

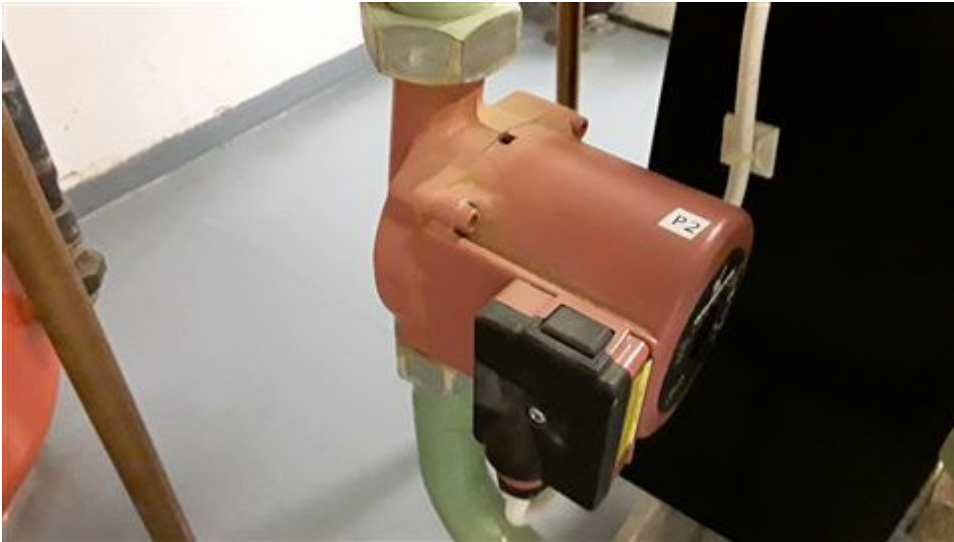
- Lämmönjakohuoneen pumpput on asennettu vuonna 2000.
- Lämmitysverkoston pumppu on mallia Grundfos UP 25-80.
- Lämmitysverkoston pumpun suunniteltu virtaus [dm<sup>3</sup>/s] ja nostokorkeus [kPa] ovat 1,293 ja 35.
- Pumppujen kunto on välttävä.

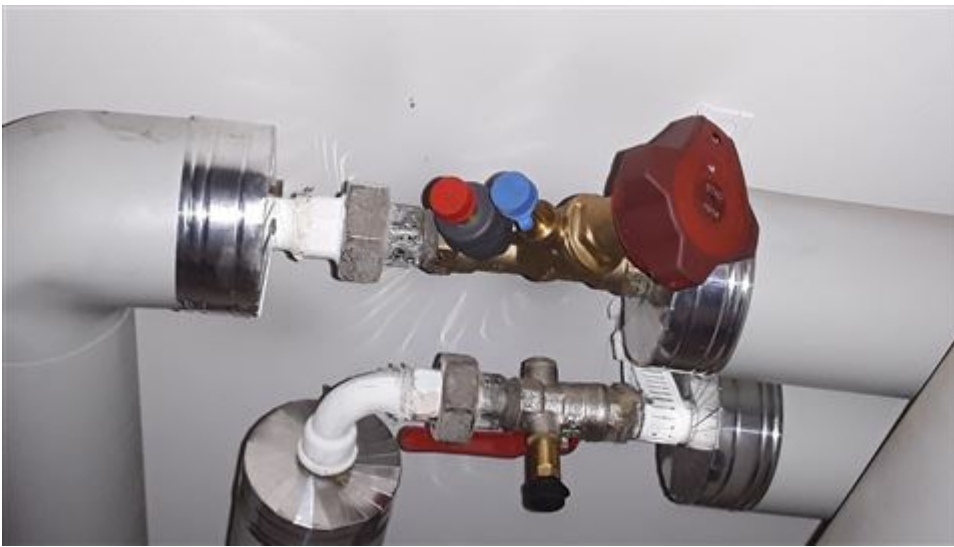
- Lämmitysverkoston linjaventtiilit ovat vinokara- ja palloventtiilejä.
- Lämmitysverkoston linjaventtiilien kunto on hyvä.
- Lämmitysverkoston moottorisäätöventtiili on tyyppimerkinnöiltään Ouman DN 15/2,5.
- Lämmitysverkoston moottorisäätöventtiili on suunniteltu virtaamalle [dm<sup>3</sup>/s] ja painehäviölle [kPa] 0,559 ja 64,8.
- Lämpimän käyttöveden moottorisäätöventtiili on tyyppimerkinnöiltään Ouman DN 25/4,0.
- Lämpimän käyttöveden moottorisäätöventtiili on suunniteltu virtaamalle [dm<sup>3</sup>/s] ja painehäviölle [kPa] 1,41 ja 161.
- Kaukolämmön alajakokeskuksen moottorisäätöventtiilien kunto on välttävä.
- Lämmitysverkoston varoventtiilin koko [DN] ja avautumispaine [kPa] on 25 ja 300.

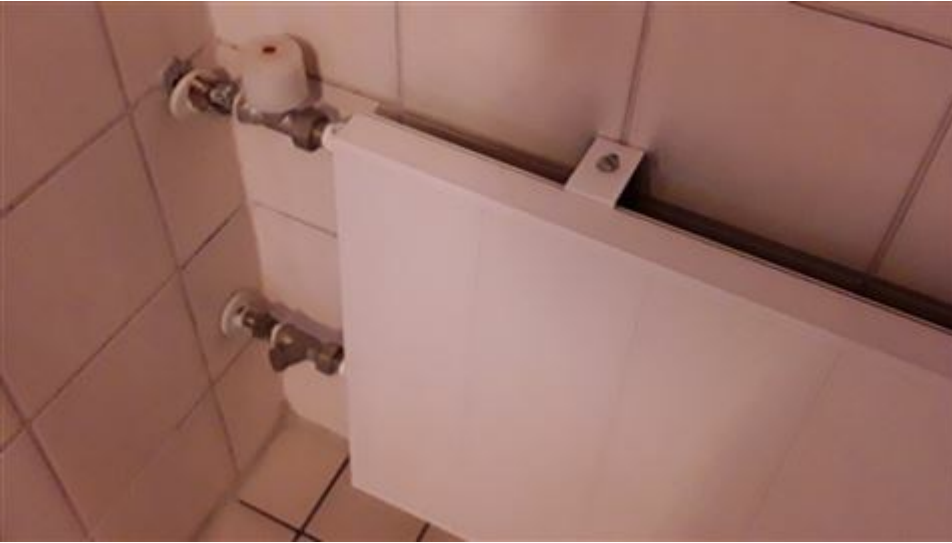
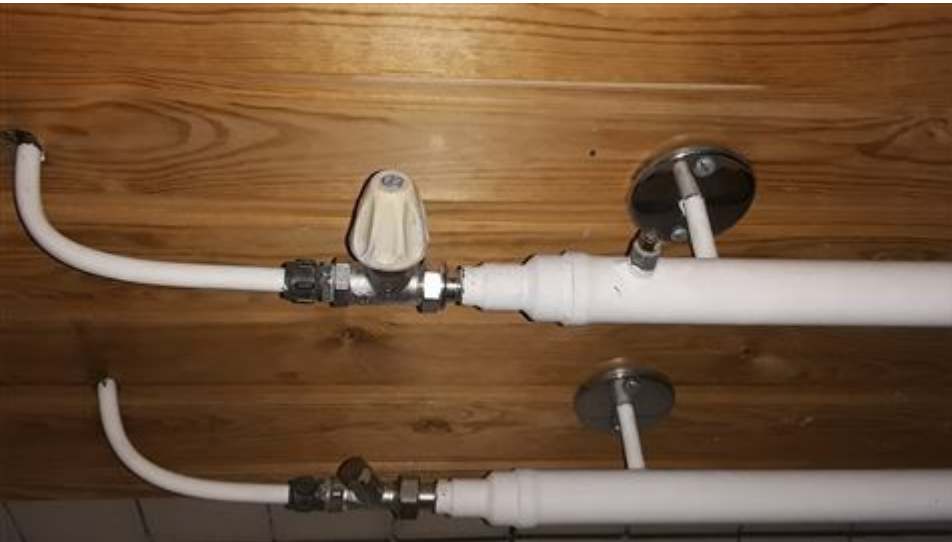
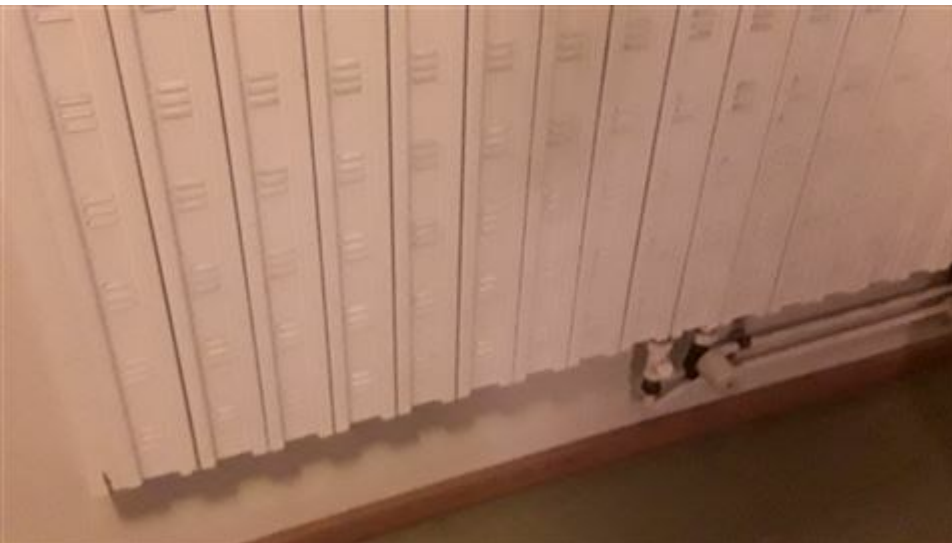
- Perussäädön kunto on tyydyttävä.

LVK-verkoston patteriventtiilit ja linjasäätöventtiilit alkavat lähestymään teknisen käyttöikänsä loppua.

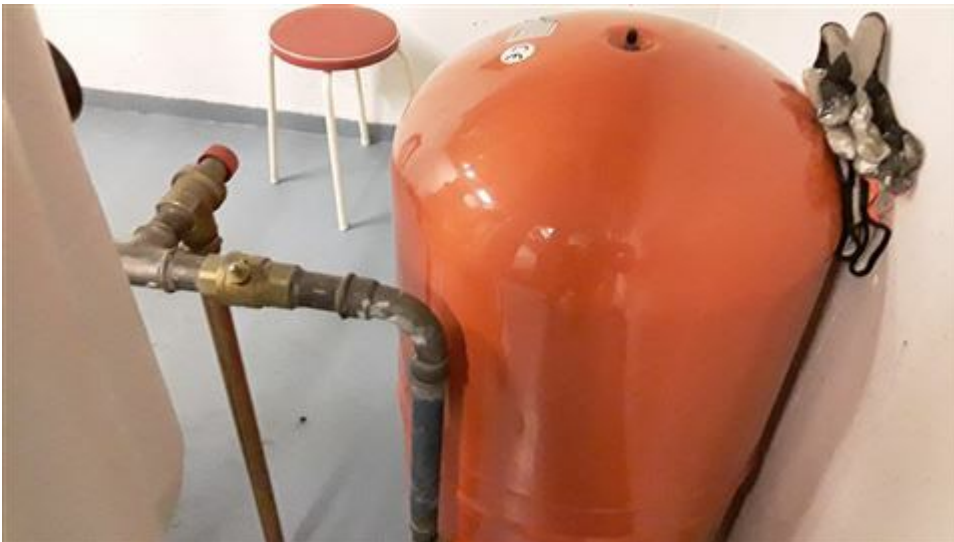
- Lämmitysjärjestelmän paisunta-astia ja varoventtiilit ovat vuodelta 2000.
- Lämmitysverkoston paisunta-astia on merkkiä IPX.
- Lämmitysverkoston paisunta-astian tilavuus [litraa] ja esipaine [bar] ovat 150 ja 1,1.
- Paisunta- ja varolaitteiden kunto on välttävä.

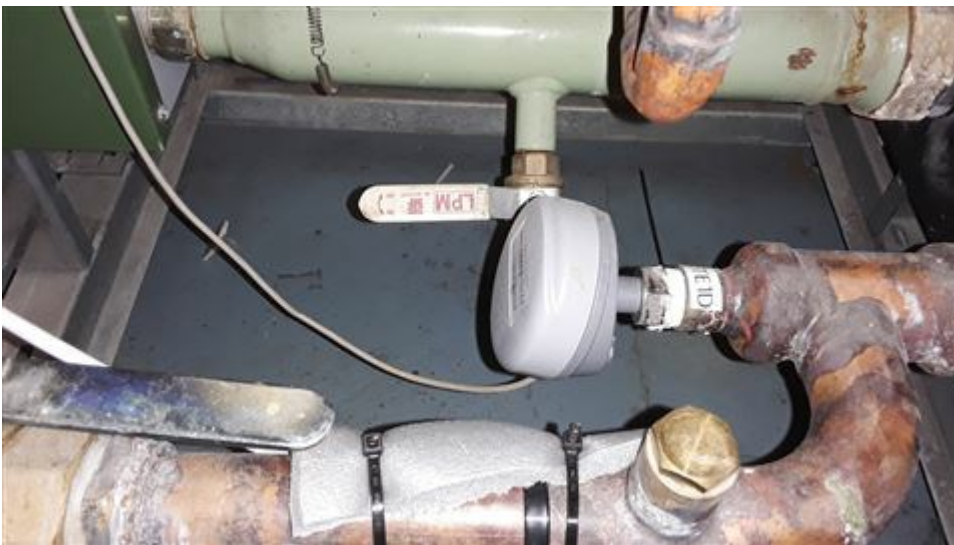
- Mittarit on pääosin asennettu vuonna 2000.
- Mittarien kunto on välttävä.
- Kaukolämmön meno- ja paluulämpötilat (celsiusta) ovat 81 ja 33.
- Kaukolämmön meno- ja paluupaineet (MPa) ovat 0,79 ja 0,58.
- Ulkolämpötila (celsiusta) on 10.
- Lämmitysverkoston meno- ja paluulämpötilat (celsiusta) ovat 28 ja 27.
- Lämpimän käyttöveden meno- ja paluulämpötilat (celsiusta) ovat 58 ja 54.
- Kylmän veden lämpötila (celsiusta) on 11.
- Kylmän veden paine (MPa) on 0,48.
- Lämmitysverkoston paisuntajohdon paine (MPa) on 0,20.

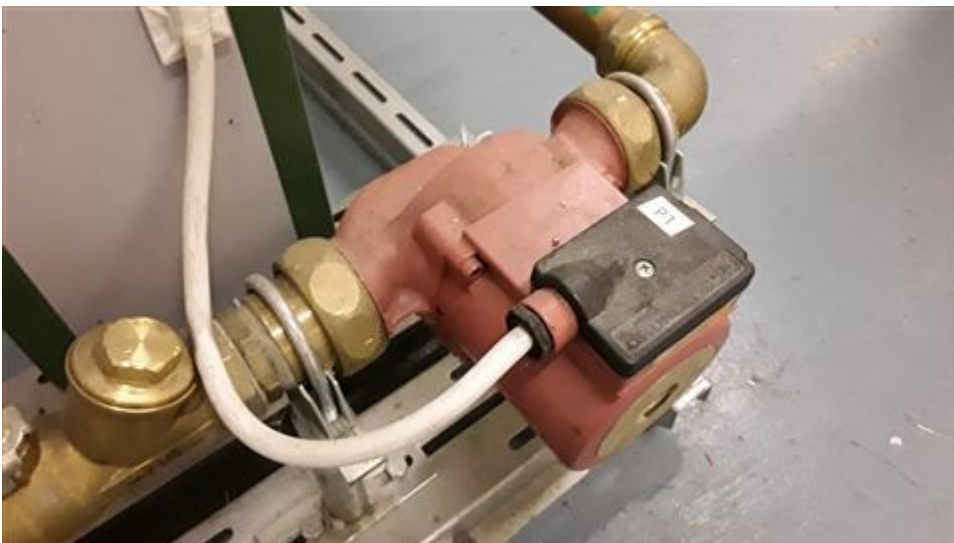
- Lämpimän käyttöveden kiertopumppu on mallia Grundfos UP 32-80 B.
- Lämpimän käyttöveden kiertopumpun suunniteltu virtaus (dm<sup>3</sup>/s) ja nostokorkeus (kPa) ovat 0,58 ja 55.
- LVK-pumpun kunto on välttävä.

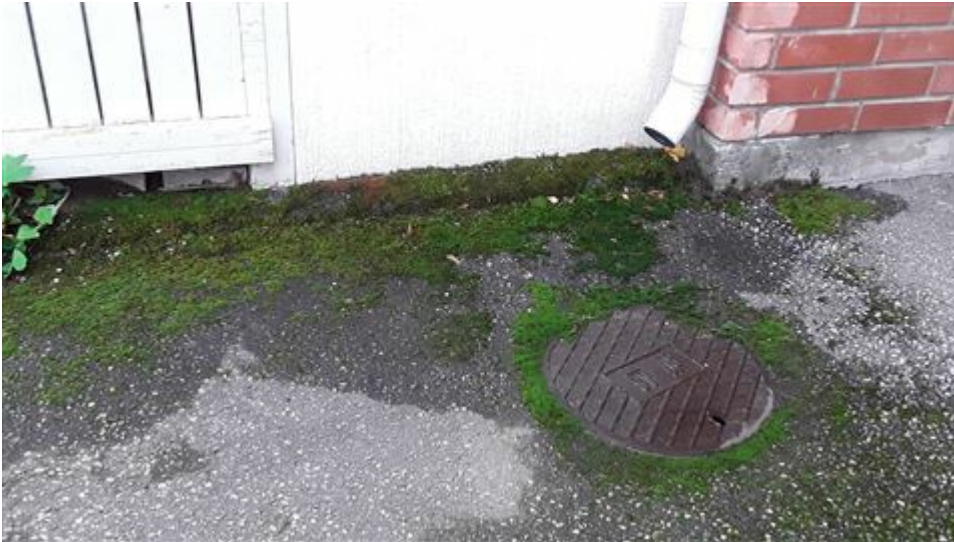
- Pihakaivot ovat betonia.
- Pihakaivojen kunto on hyvä.
- Sadevesirännikourujen kunto on tyydyttävä.
- Kattokaivojen kunto on hyvä.

Kiinteistön kattosadevesien ohjaus on tällä hetkellä osittain puutteellinen. Sadevesi ohjautuu syöksytorvista paikoin betonikourujen ympäristöön, lähelle rakennuksen sokkeliä. Vesikatolta valuvat vedet lisäävät mm. sokkeli- ja alapohjarakenteiden kosteusrasitusta valuessa rakennuksen vierustalle.

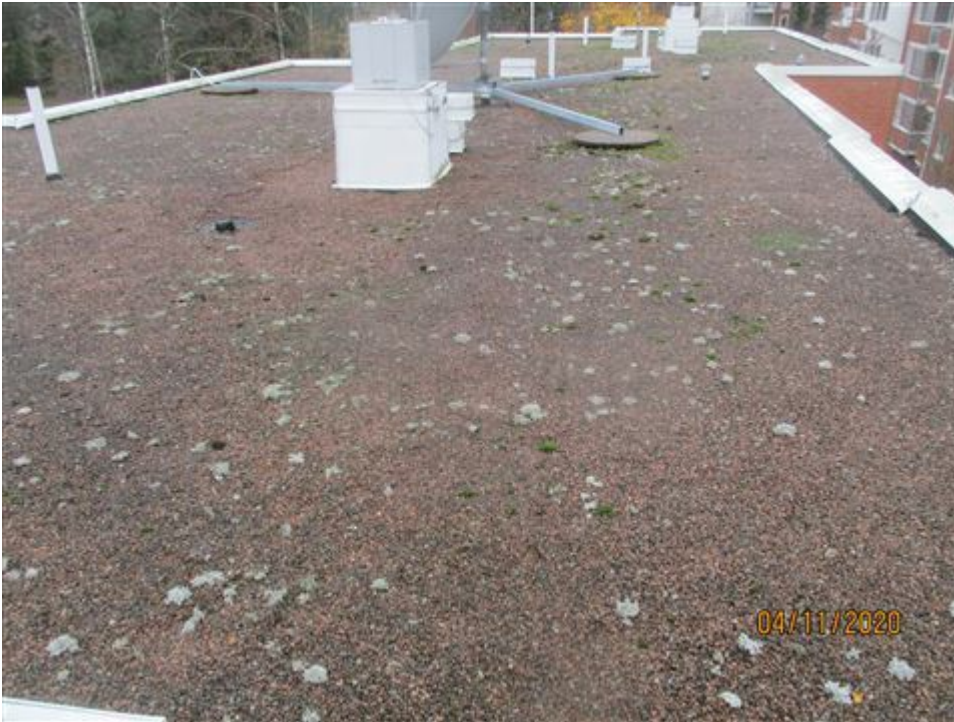
- Poistoilmanvaihtokoneet ovat pääosin huippuimureita.
- Poistoilmanvaihtokoneiden kunto on huono.

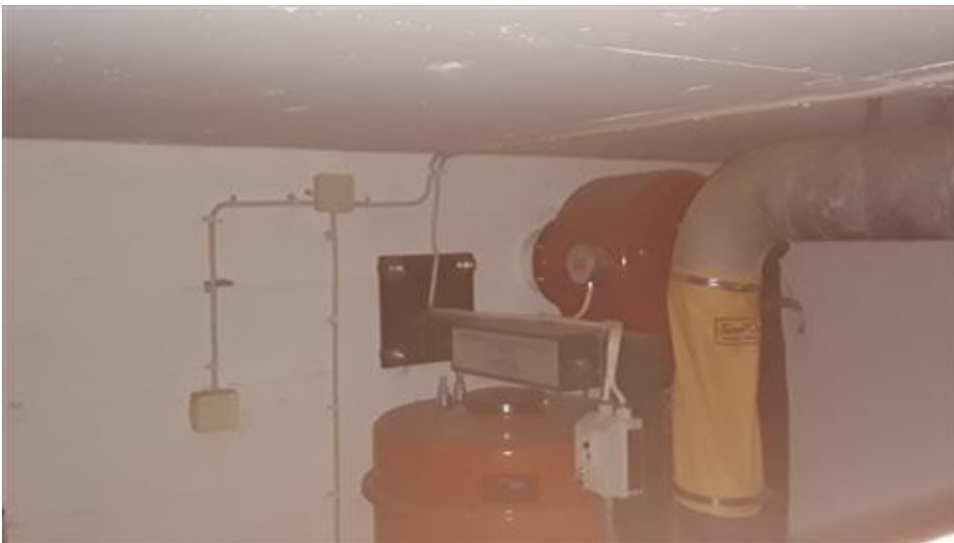
- Väestönsuojan kriisiajan puhaltimet pyörivät hyvin äänekkäästi, huoltamista tulisi harkita.
- Väestönsuojan ilmanvaihtolaitteiden kunto on tyydyttävä.
