## RAKENNUKSEN KUNTOARVIO

Tarkastuspäivä:  
04.11.2020

As Oy Veräjäkallionkatu 1

Veräjäkallionkatu 1 , 02650 , Espoo

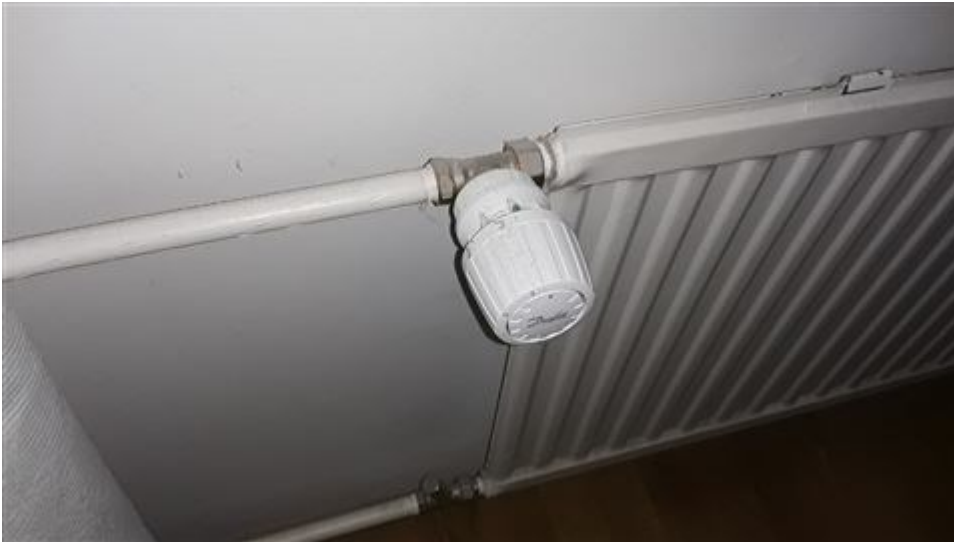
- Patteriventtiilit huoneistoissa ovat pääosin termostaattiiventtiilejä.
- Patteriventtiilien kunto huoneistoissa on hyvä.
- Patteriventtiilit ovat yhteisissä tiloissa pääosin termostaattiiventtiilejä.
- Patteriventtiilien kunto on yhteisissä tiloissa hyvä.

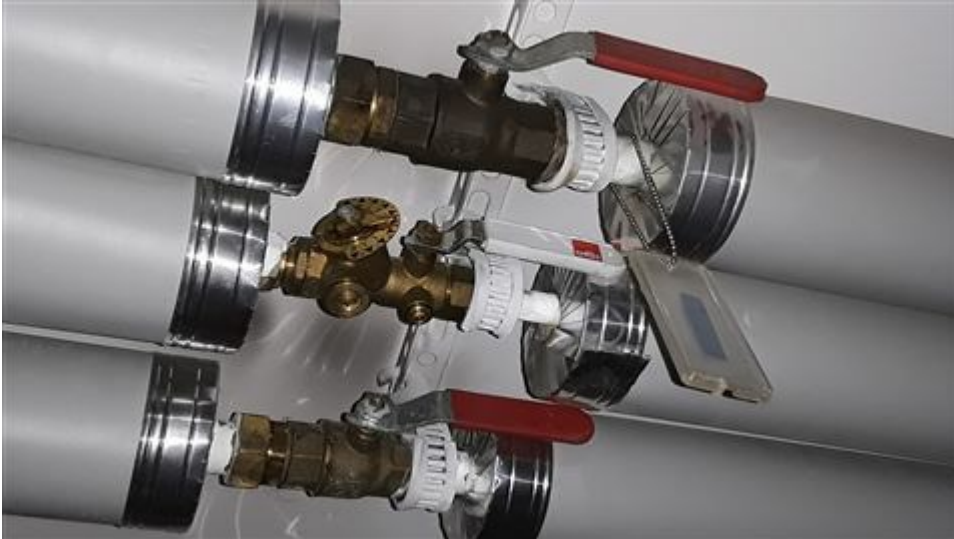
- Käyttövesiputkien linjaventtiilit ovat pääosin palloventtiilejä.
- Käyttövesiputkien linjaventtiilien kunto on tyydyttävä.

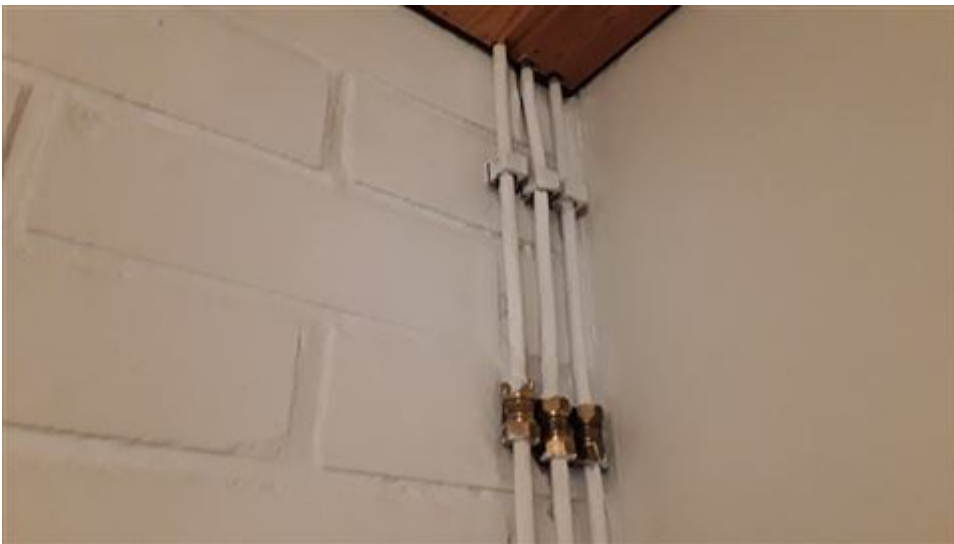
- Talojen välisten kylmän käyttöveden alueputkien materiaali on kupari.
- Talojen välisten kylmän käyttöveden alueputkien kunto on tyydyttävä.
- Talojen välisten lämpimän käyttöveden alueputkien materiaali on kupari.

- Talojen välisten lämpimän käyttöveden alueputkien kunto on tyydyttävä.
- Tonttivesijohdon materiaali on muovi.
- Tonttivesijohdon kunto on hyvä.

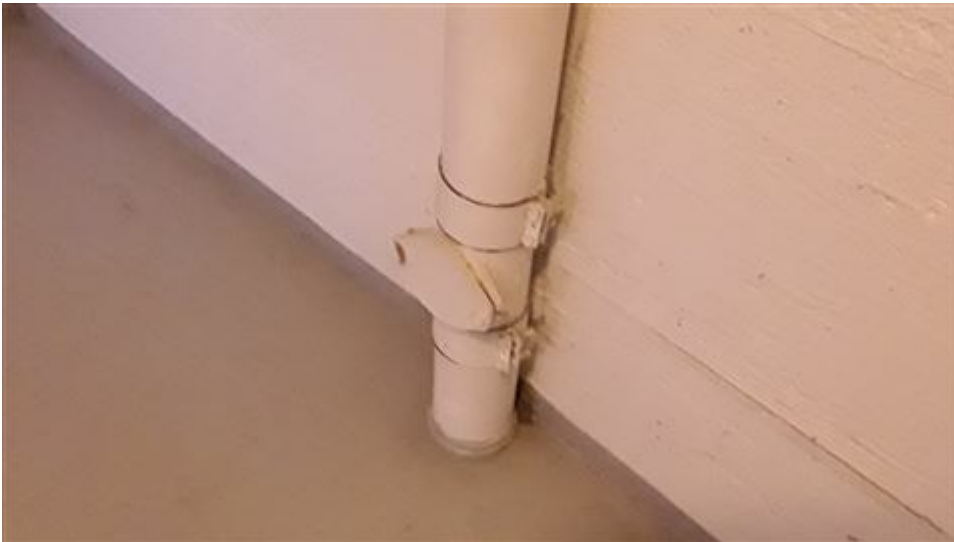
- Viemärien materiaali huoneistoissa on pääosin valurautaa.
- Viemäriputkien kunto on hyvä.
- Näkyvien pystyviemärien materiaali on yhteisissä tiloissa pääosin valurauta.
- Tuuletusviemärien materiaali on muovi.

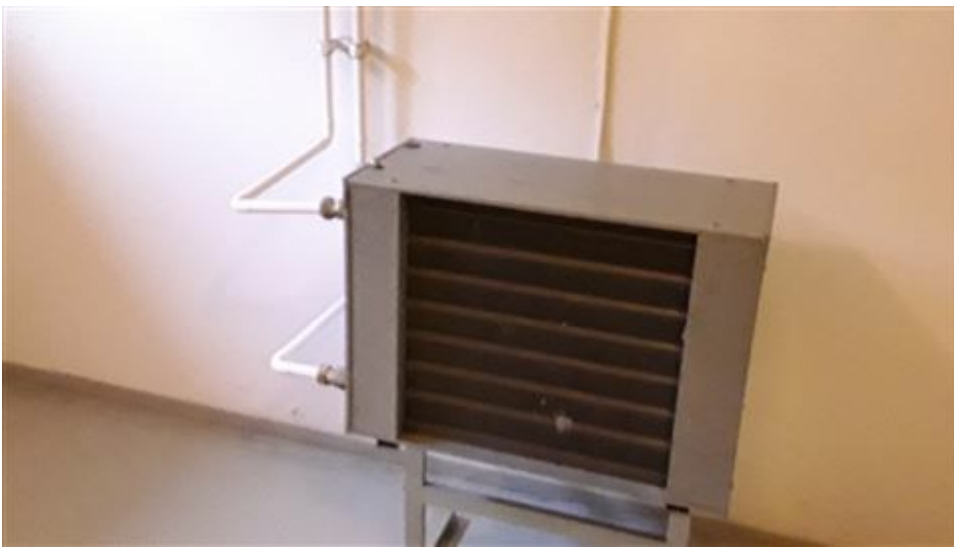
- Keittiöhanat ovat yksioteseikoittajia.
- Kylpyhuone/suihkuhanat ovat yksioteseikoittajia.
- WC-tilojen hanat ovat yksiotehanoja.
- Huoneistojen hanojen kunto on tyydyttävä.
- Huoneistojen keittiövesilukkojen materiaali on muovi.
- Huoneistojen WC-laitteet ovat pääosin vanhempia.
- Huoneistojen viemärlaitteiden kunto on tyydyttävä.
- Hanat ovat yhteisissä tiloissa yksiotehanoja.
- Yhteisten tilojen hanojen kunto on tyydyttävä.
- Yhteisten tilojen vesilukkojen materiaali on pääosin muovi.
- Yhteisten tilojen WC-laitteet ovat pääosin vanhempia.
- Yhteisten tilojen viemärlaitteiden kunto on tyydyttävä.

Lämpimän käyttöveden verkostoon kytketyt pyykinkuivauspuhaltimet suositellaan vaihdettavaksi lämpöpumpputoimisiksi ilmankuivaajiksi tarkastelujaksolla. Vaihtoehtoisesti vanha pyykinkuivauspuhallin kytketään pois käytöstä ja vesijohdot tulpataan jos tiloja ei käytetä.

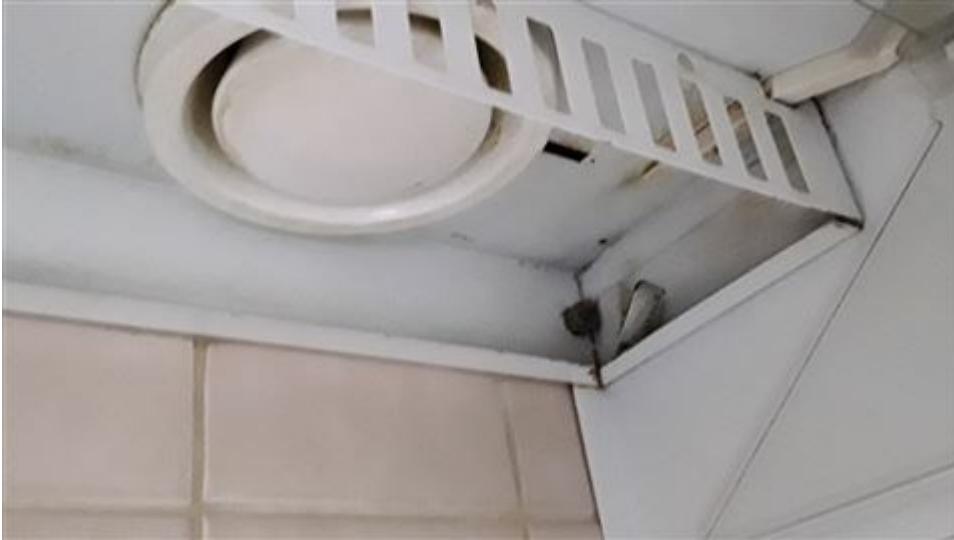
- Ilmanvaihdon nuohouksen kunto on välttävä.

Koneellisen ilmanvaihdon kanavien nuohous suositellaan tehtäväksi tarkastelujaksolla, jolloin samalla tarkastetaan ja puhdistetaan ilmanvaihdon venttiilit sekä ilmanvaihtokoneet. Lopuksi tehdään mittaamalla ilmavirtojen säätö. Ilmanvaihtokanavien puhdistus suositellaan tehtävän 10 vuoden välein. Nuohous aloitetaan vuoden 2020 puolella D portaassa.

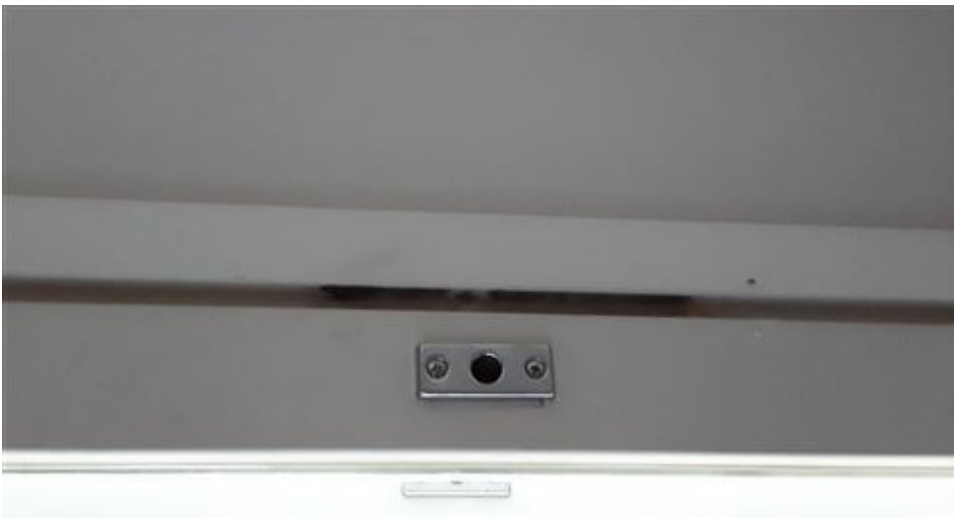
- Poistoilmaventtiilit ovat huoneistoissa tyypiltään kupuventtiilejä.
- Poistoilmaventtiilien kunto on hyvä.
- Poistoilmaventtiilit ovat yhteisissä tiloissa tyypiltään kupuventtiilejä.
- Huoneistojen korvausilmaventtiilien kunto on välttävä.
- Yhteisissä tiloissa korvausilmaventtiilejä on asennettu. Korvausilmaventtiiliin tulee olla auki ympäri vuoden, talvella hieman raollaan ja kesällä täysin auki. Mahdollinen suodatin tulee puhdistaa tai vaihtaa säännöllisesti.
- Yhteisten tilojen korvausilmaventtiilien kunto on hyvä.
- Katolla olevien ilmanvaihdon aukkojen päällä on sadekatokset.

Ehdotetaan harkittavaksi korvausilmaventtiilien asennus olohuoneisiin ja makuuhuoneisiin. Korvausilmaventtiilien mitoitus ja urakka-asiakirjat tilataan LVI-suunnittelijalta.

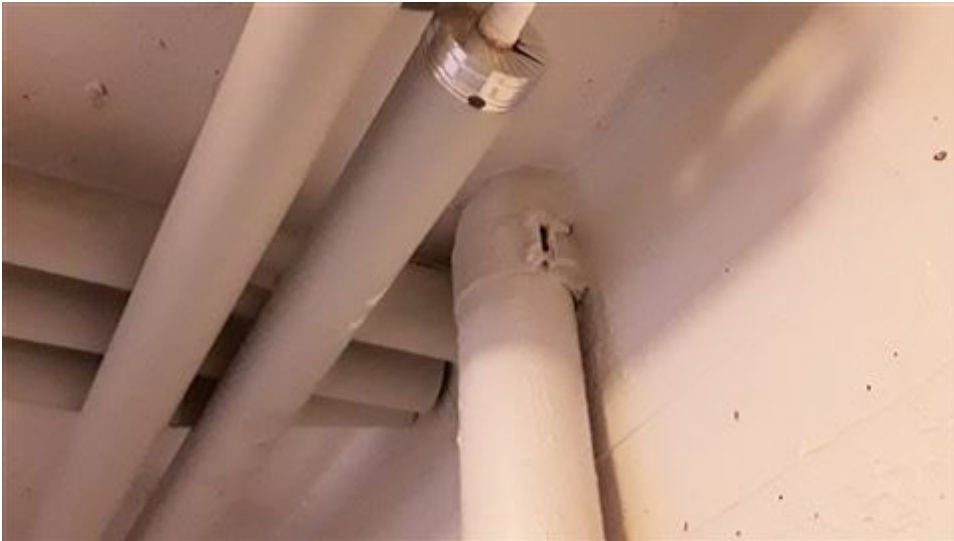
- Putkieristeet kiinteistössä ovat pääosin villaeristeitä.
- Putkieristeiden kunto on hyvä.

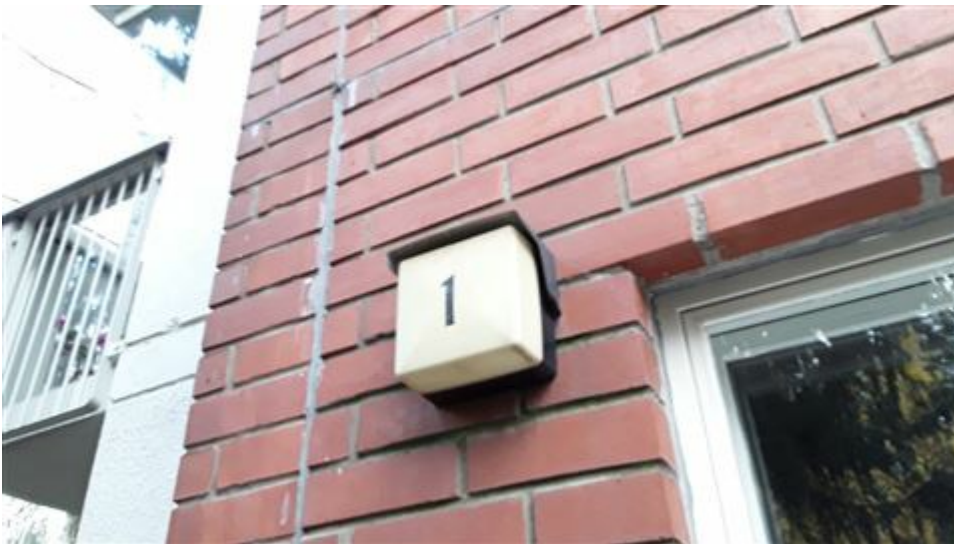
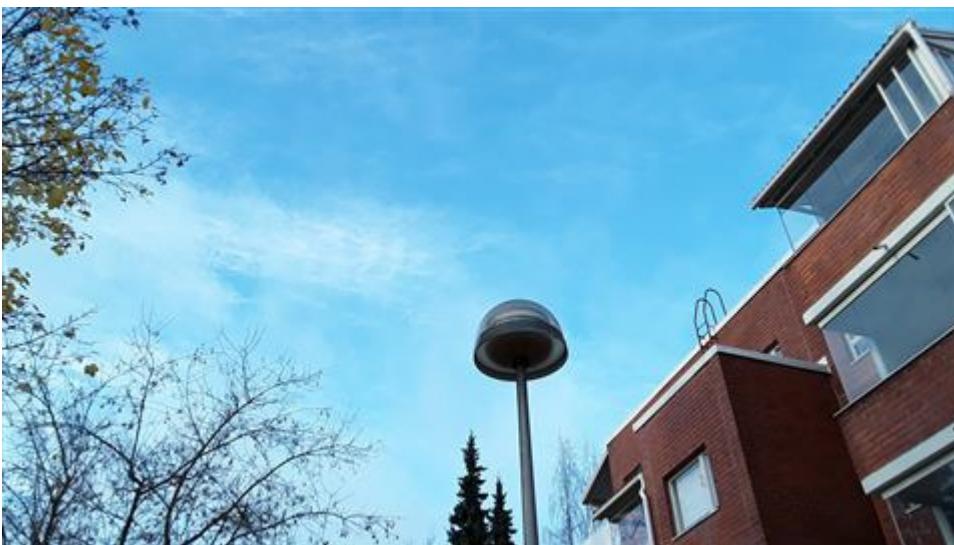
- Ulkovalaisimet ovat pääosin alkuperäisiä.
- Valonlähteinä on E27-kantaisia energiansäästö- ja led-lamppuja.
- Valaisimien kunto on hyvä.
- Pylväsvalaisimia on piha- ja paikoitusalueilla.
- Valonlähteinä on elohopeahöyrylamput.
- Valaisimien kunto on tyydyttävä.
- Ulkovalaistusta ohjataan hämäräkytkimellä.
- Laitteiden kunto on tyydyttävä.

Pylväsvalaisimien valonlähteinä on käytetty elohopealamppuja joiden myyminen ja valmistaminen on kielletty EU:n jäsenvaltioissa kevästä 2015 lähtien. Pylväsvalaisimien / valaisinosien uusiminen tulee ajankohtaiseksi tarkastelujakson aikana.

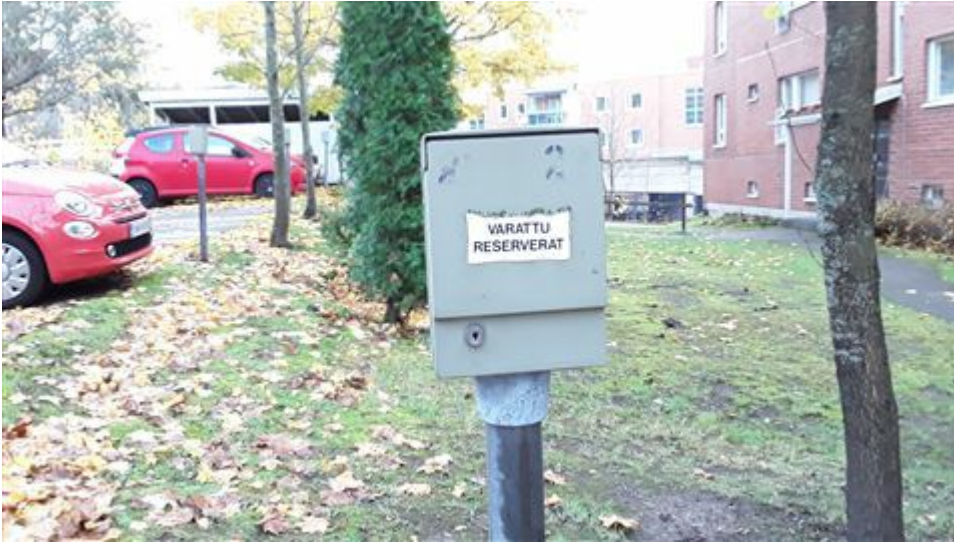
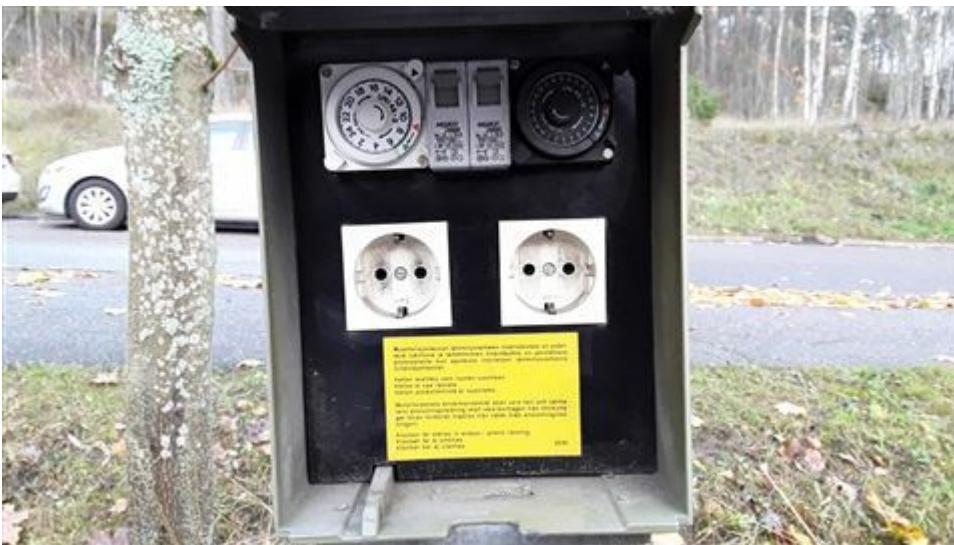
- Pysäköintialueella on alkuperäiset metallirakenteiset pistorasiakotelot (Strömberg OCBA sarja), kotelaita on 12 kpl. Yksi koteloista on uusittu.
- Pistorasiakoteloiden varustuksena on: 2 kpl 16 A johdonsuoja-automaatteja, 2 kpl kytkinkelloja ja 2 kpl pistorasioita. Koteloihin on edelleen saatavilla varaosia.
- Laitteiden kunto on hyvä.

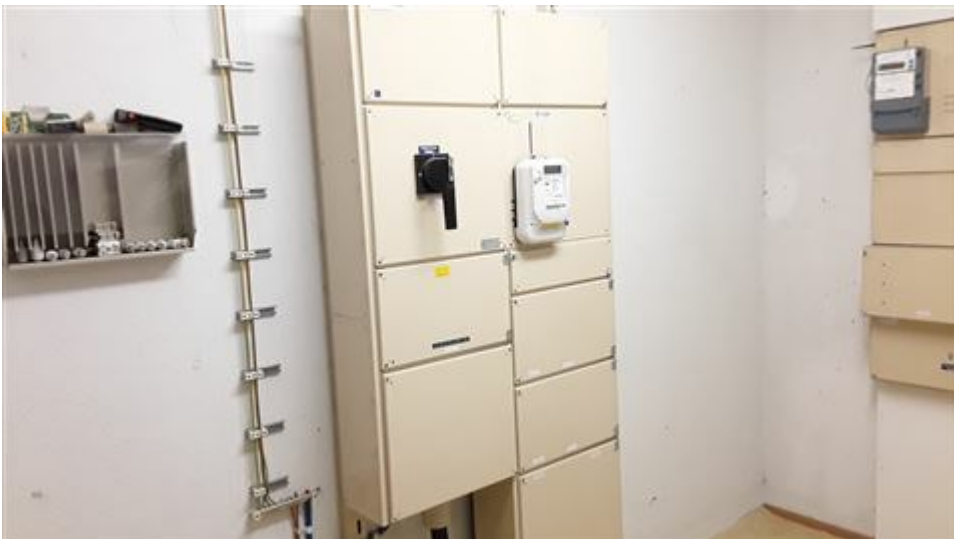
- Sähköpääkeskus PK on C/D-talon pohjakerroksessa olevassa sähkötilassa, B-portaan kellarissa on lisäksi jakokeskus NK1.
- Pääkeskuksen nimellisvirta on 400 A, tehonsiirtokyky n. 276 kW ja B-portaan jakokeskuksessa NK1 250 A, tehonsiirtokyky n. 172 kW.
- Pääsulakkeiden koko on 3x315A, tehonsiirtokyky n. 217 kW.
- Pääkeskuksen kunto on tyydyttävä.

Sähkö- ja tietotekniset järjestelmät ovat pääosin alkuperäisiä, v.1987 mukaisia asennuksia, sähköjakelujärjestelmä on TN-C järjestelmän mukainen.

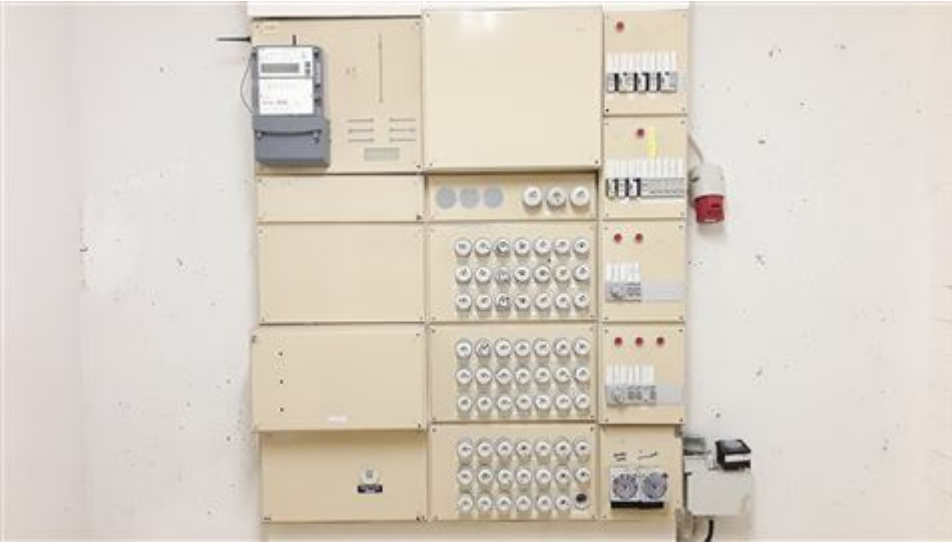
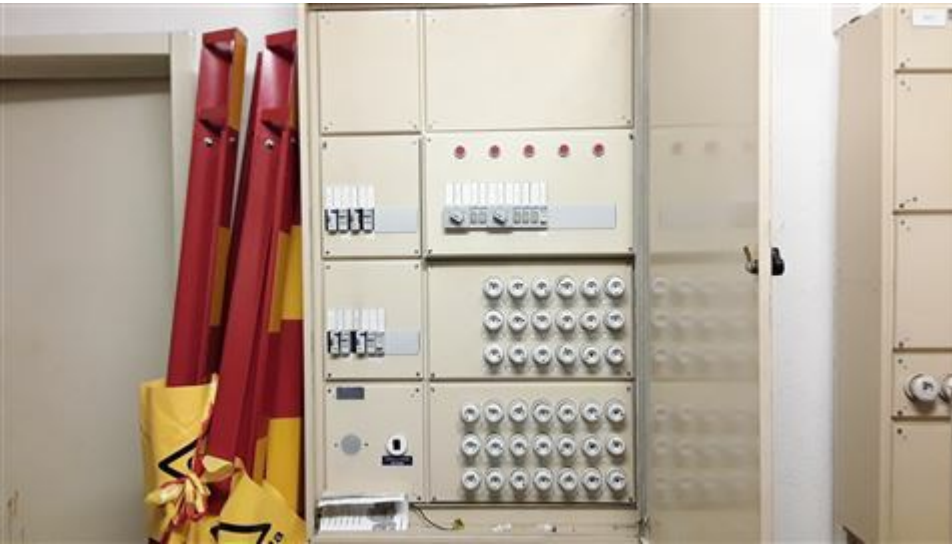
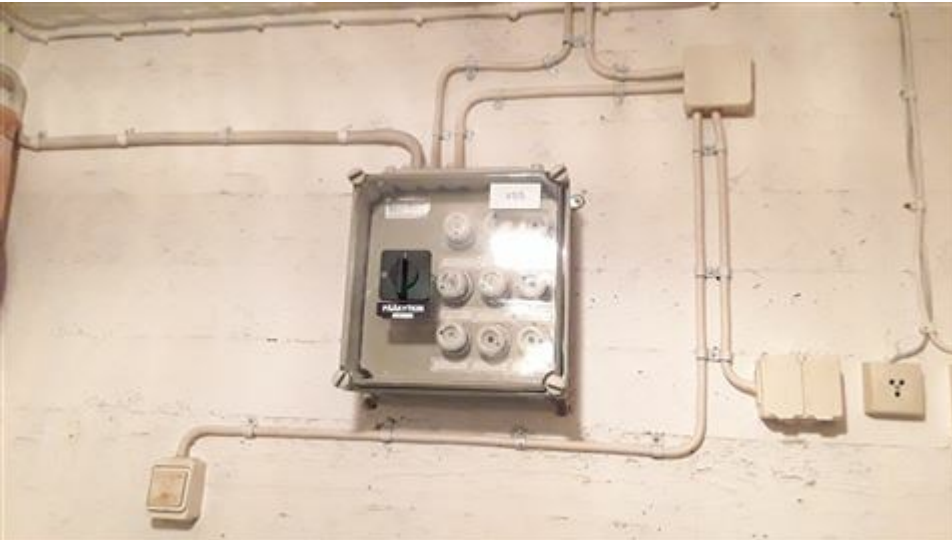
- Kiinteistökeskus JK 01 on pääkeskushuoneessa.
- Kiinteistökeskuksen nimellisvirta on 125 A, tehonsiirtokyky n. 86 kW.
- Varalähtöjä on runsaasti.
- Lisäksi rakennuksessa on kiinteistöä palvelevia keskuksia A-portaan väestönsuojassa JK-VSS (25A), B-portaan kellarin varastotilassa JK 02 (40A) ja ja D-portaan liiketilassa JK 03 (lähdöllä on oma sähkömittari).
- Keskusten kunto on tyydyttävä.

Kiinteistöä palvelevat keskukset huolletaan ja lämpökuvataan kohdassa "Sähköpääkeskus" mainitun toimenpiteen yhteydessä.

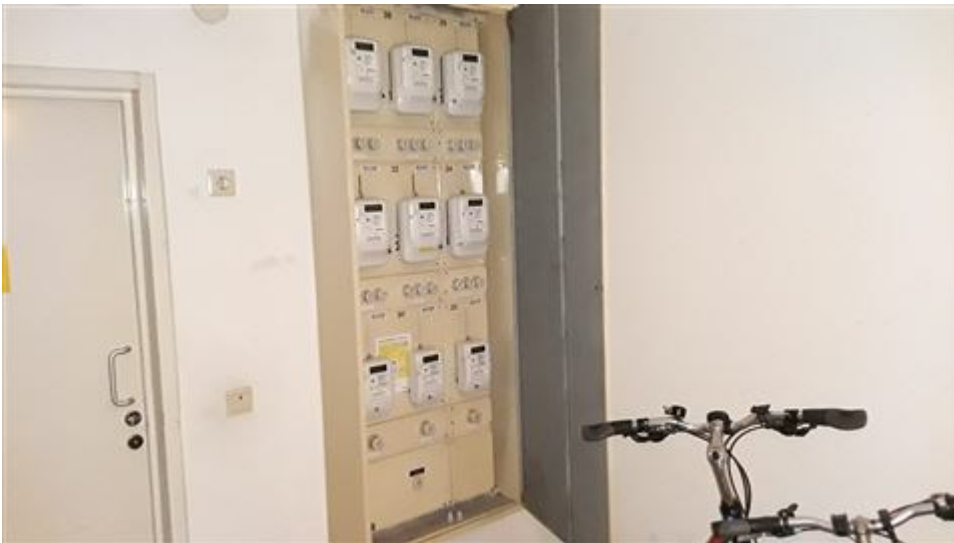
- Huoneistojen sähkönkulutuksen mittaukset suoritetaan monimittarikeskuksissa, jotka on sijoitettu D-portaan osalta pohjakerroksen ulkoiluvälinevarastoon ja A-C-porrashuoneissa oleviin keskuskomeroihin. Yksivaiheisten huoneistonousujen sulakkeet on 1x35A ja kolmevaiheisten 3x25A.
- Keskusten nimellisvirta on 125 A, tehonsiirtokyky n. 86 kW.
- Keskuksissa on pääkytkimet sekä tyyppikilvet.
- Keskusten kunto on tyydyttävä.

Kiinteistöä palvelevat keskukset huolletaan ja lämpökuvataan kohdassa "Sähköpääkeskus" mainitun toimenpiteen yhteydessä.

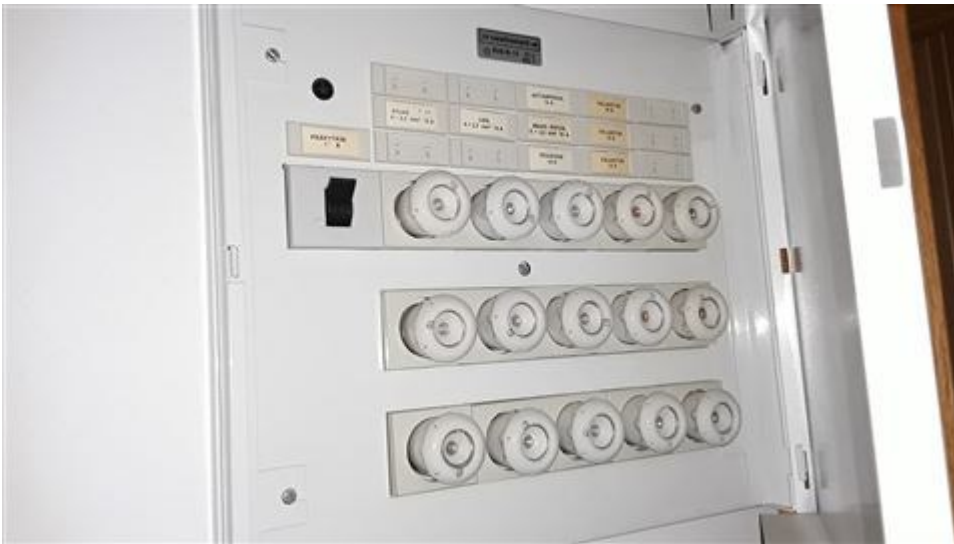
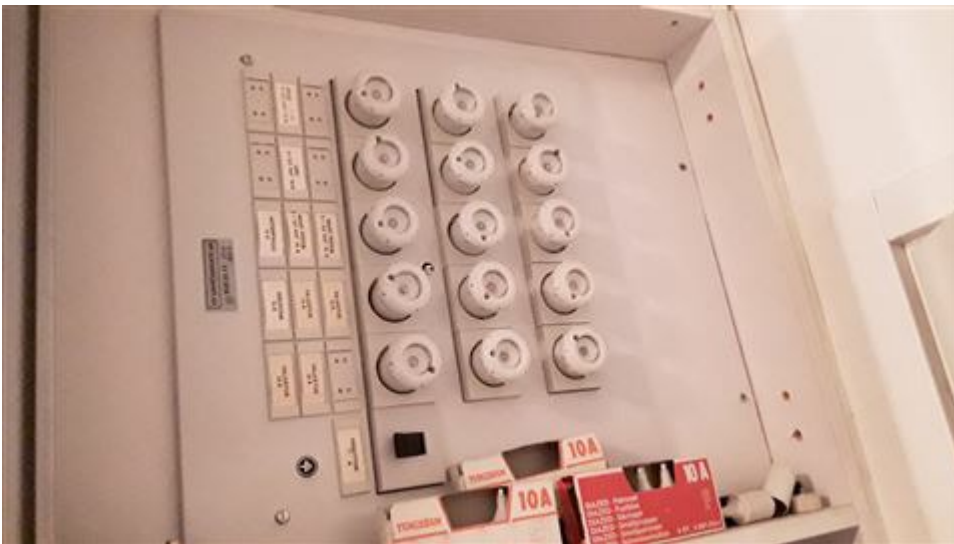
- Huoneistojen ryhmäkeskukset ovat alkuperäisiä tulppasulakekeskuksia.
- Keskukset ovat huoneiston koosta riippuen yksi- tai kolmivaiheisia.
- Keskusten kunto on tyydyttävä.
- Huoneistojen ryhmäkeskusten tehonsiirtokyky on nykyisiin tarpeisiin riittävä, keskusten nimellisvirta on kolmivaiheisissa keskuksissa 25A ja yksivaiheisissa keskuksissa 40A.

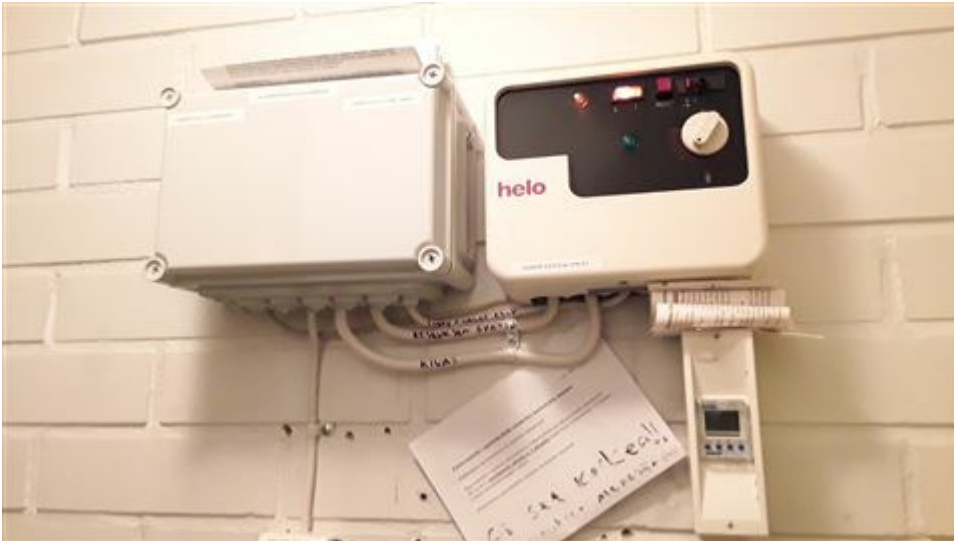
- Saunan kiukaan ohjauskeskuksen malli on Helon OK 33 PU kiuasohjauskeskus.
- Ohjauskeskusten kunto on hyvä.

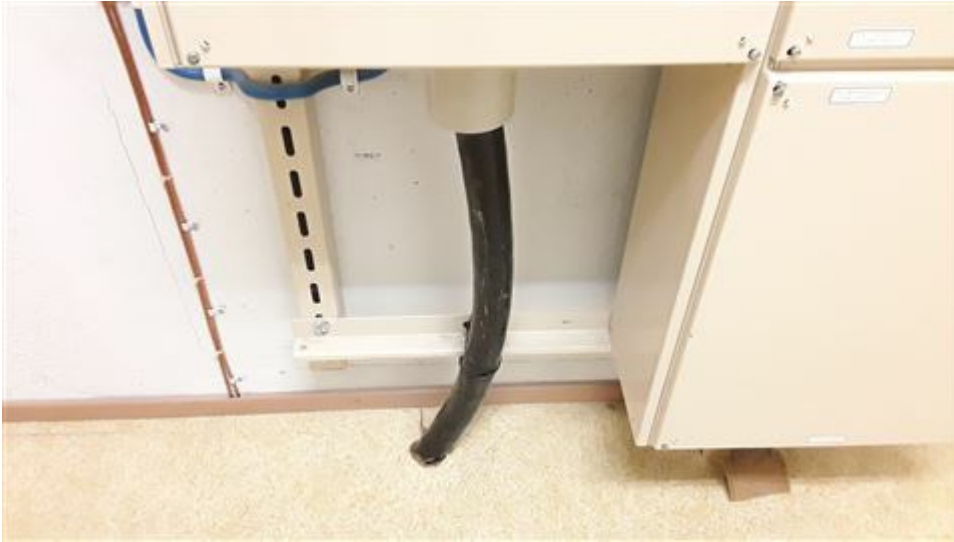
- Rakennus on liitetty verkkoyhtiön jakeluverkkoon yhdellä maakaapelilla.
- Kaapelin tyyppi on AXCMK 3x185+57.
- Laitteiden kunto on hyvä.

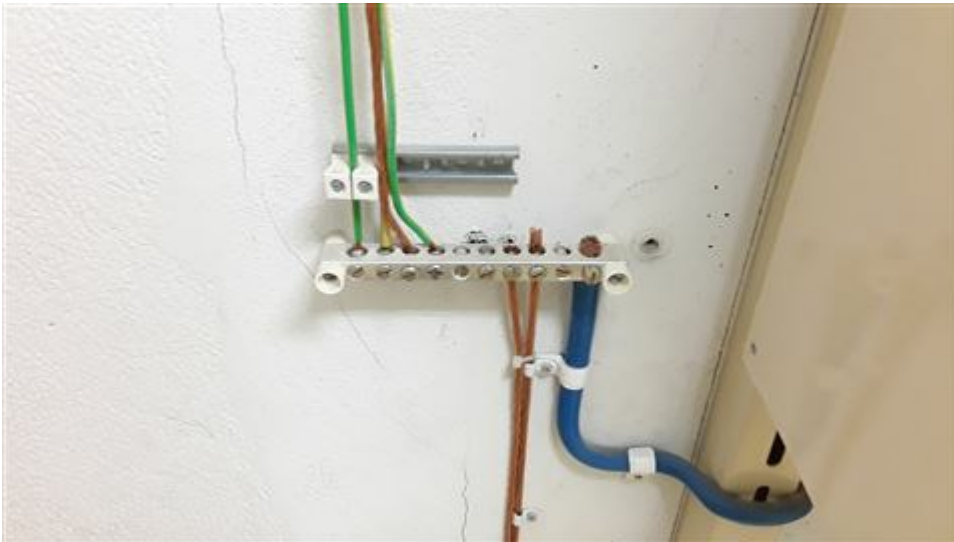
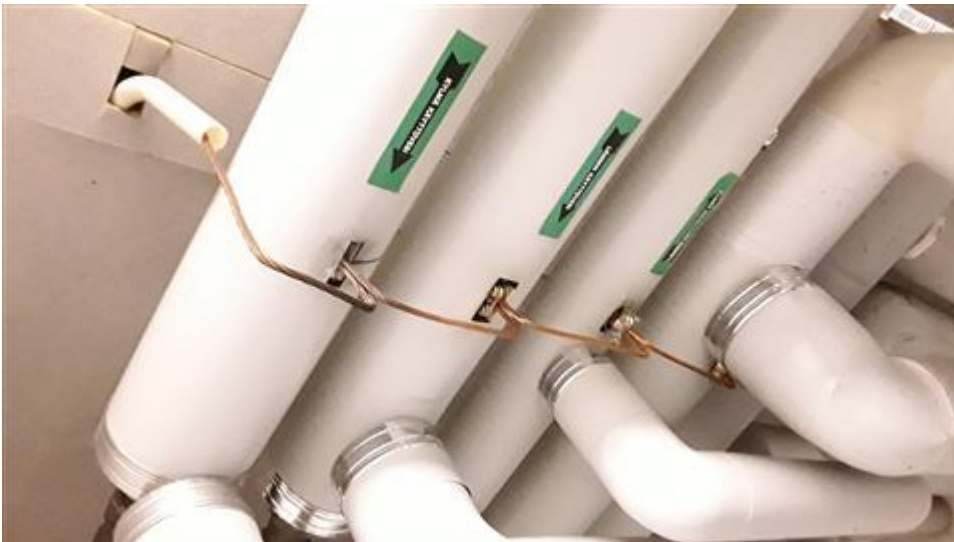
- Maadoituselektrodi on kytketty potentiaalintasauskiskoon pääkeskushuoneessa ja B-portaan kellarin jakokeskuksen NK1 yhteydessä.
- Putkistomaadoitus on kytketty potentiaalintasauskiskoon pääkeskushuoneessa ja B-portaan kellarin jakokeskuksen NK1 yhteydessä.
- Muut maadoitusjohtimet on kytketty potentiaalintasauskiskoon pääkeskushuoneessa ja B-portaan kellarin jakokeskuksen NK1 yhteydessä.
- Laitteiden kunto on hyvä.

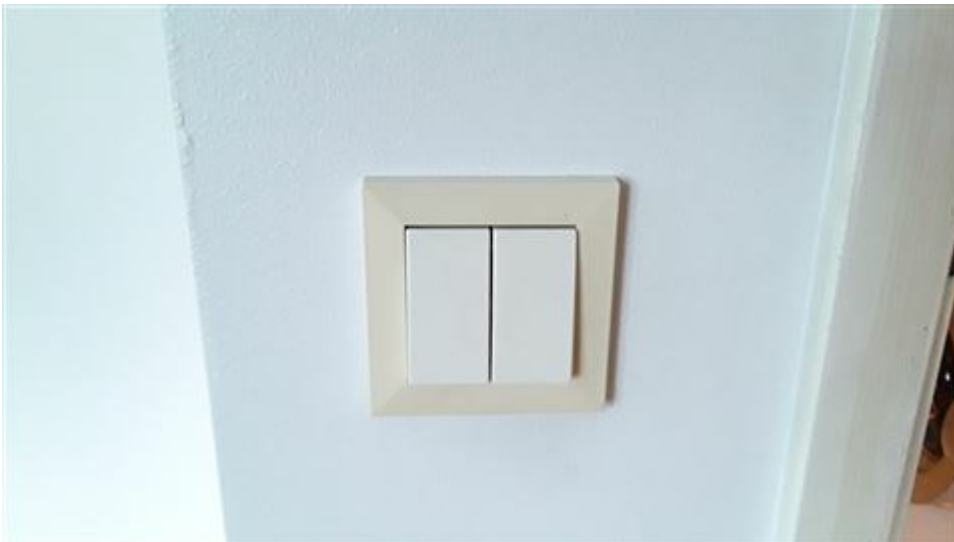
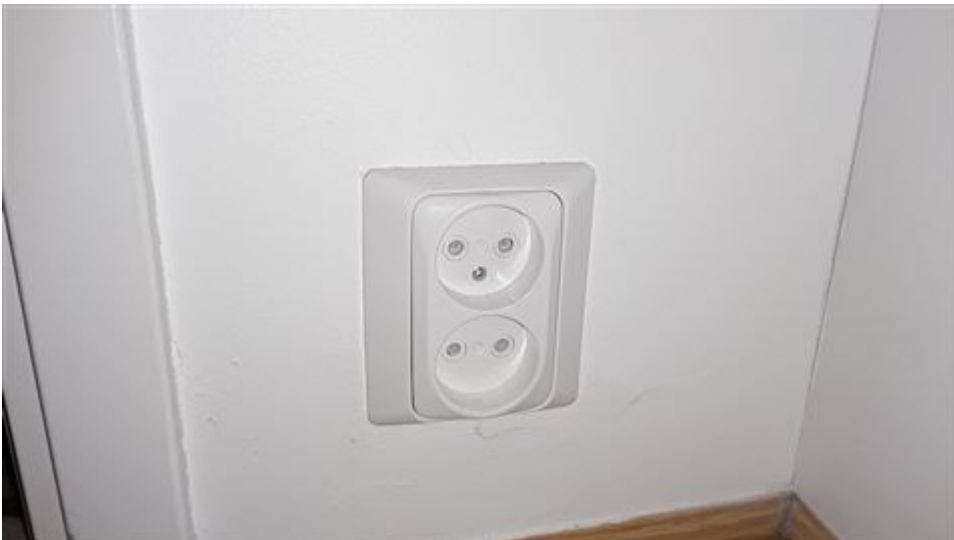
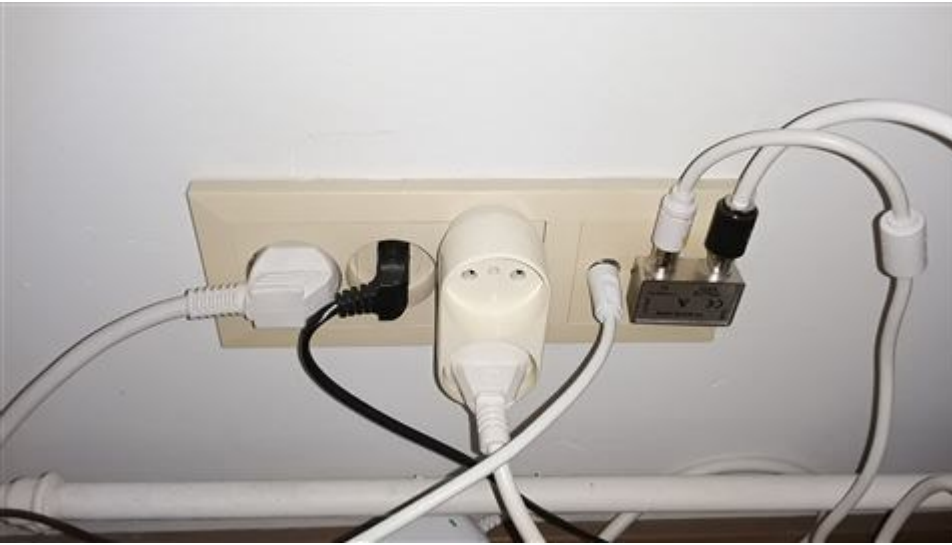
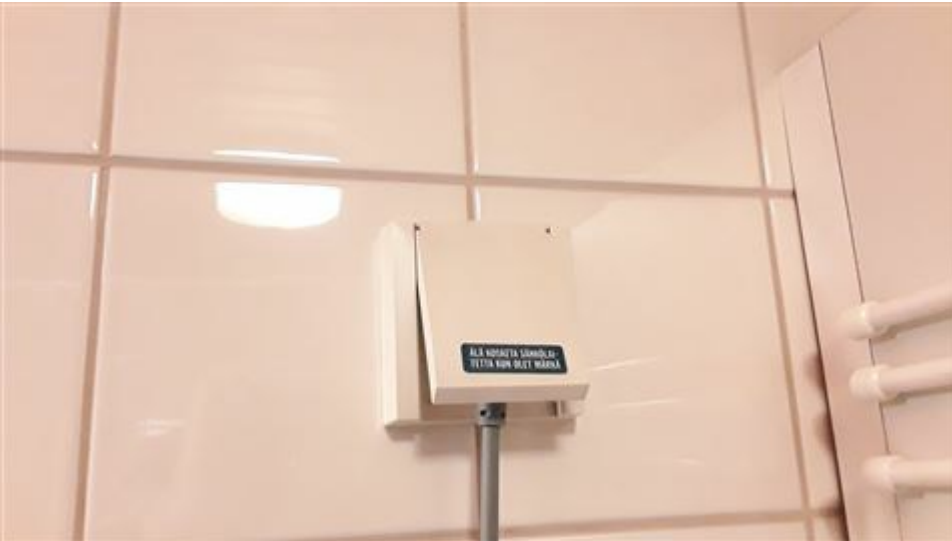
- Tarkastettujen huoneistojen sähköasennukset ovat osittain uusittuja.
- Maadoitettuja pistorasioita havaittiin keittiöissä, kylpyhuoneissa ja wc-tiloissa.
- Pistorasioiden maadoituksia testattaessa havaittiin että laitteet olivat kunnossa.
- Huoneistojen ryhmäjohdot ovat muovieristeisiä 4-johdin (maadoittamattomat) ja 5-johdinjärjestelmän (maadoitetut) johtoja.
- Kylpyhuoneiden pistorasioissa on vikavirtasuojaukset osassa remontoituissa pesuhuoneissa.
- Kylpyhuoneiden pistorasioiden kunto on hyvä.

Huoneistojen sähköasennukset ovat pääasiassa alkuperäisiä, lukuun ottamatta huoneistoissa tehtyjä muutostöitä ja remonttien yhteydessä uusittuja asennuksia. Huoneistoissa on paikoin liian vähän pistorasioita sekä antenni- ja telepisteitä, tämän vuoksi huoneistoissa on käytetty runsaasti jatkojohtoja ja haaroittimia. Maadoitettuja pistorasioita on alkuperäisasennusten mukaisesti keittiöissä, erillis-wc tiloissa ja pesu/pukuhuoneissa.

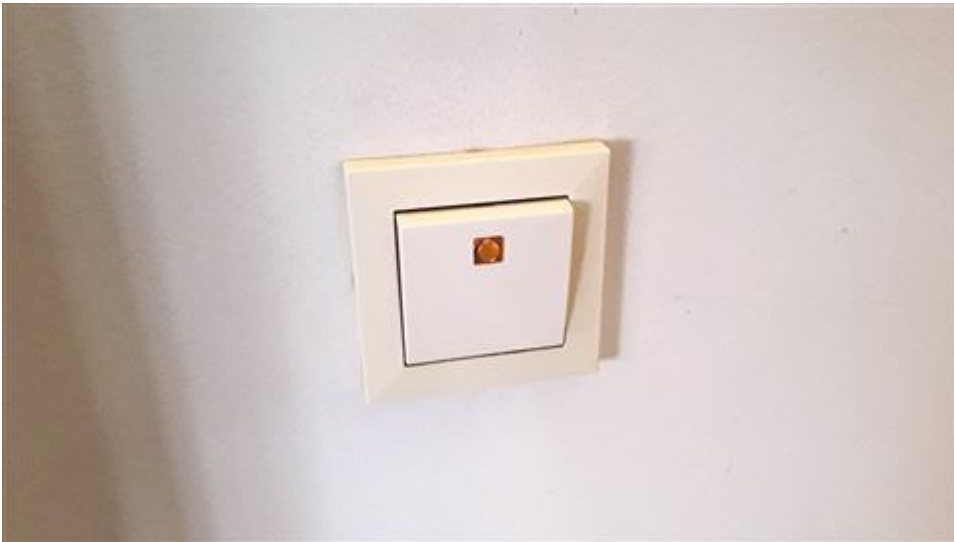
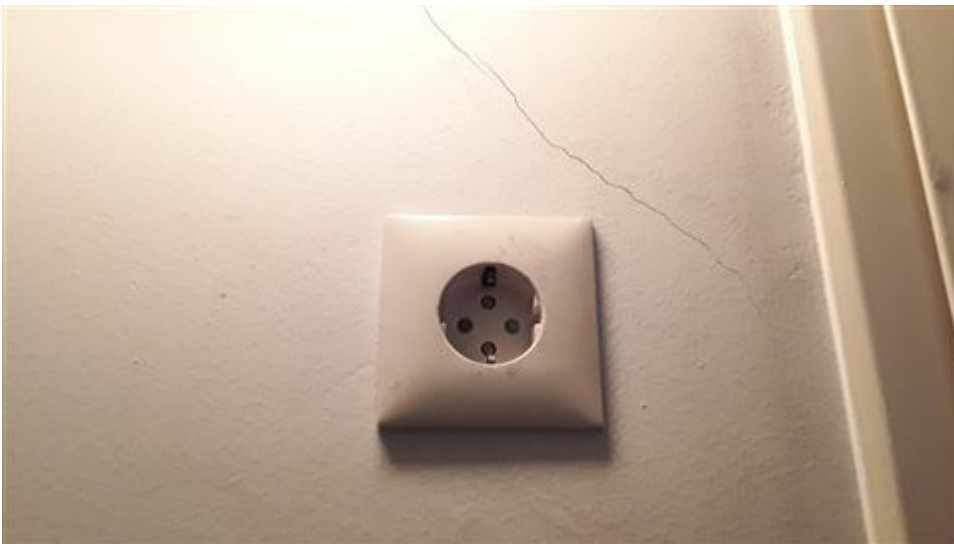
- Yleisissä tiloissa olevat pistorasiat ym. sähkölaitteet ovat alkuperäisiä.
- Porrashuoneissa on siivouspistorasiat.
- Yleisten tilojen laitteiden kunto on hyvä.
- Kiinteistön tilojen ryhmäjohdot ovat muovieristeisiä 4- ja 5-johdinjärjestelmän johtoja.
- Ryhmäjohtojen pääasiallinen asennustapa on uppo-asennus.
- Yleisten tilojen ryhmäjohtojen kunto on hyvä.

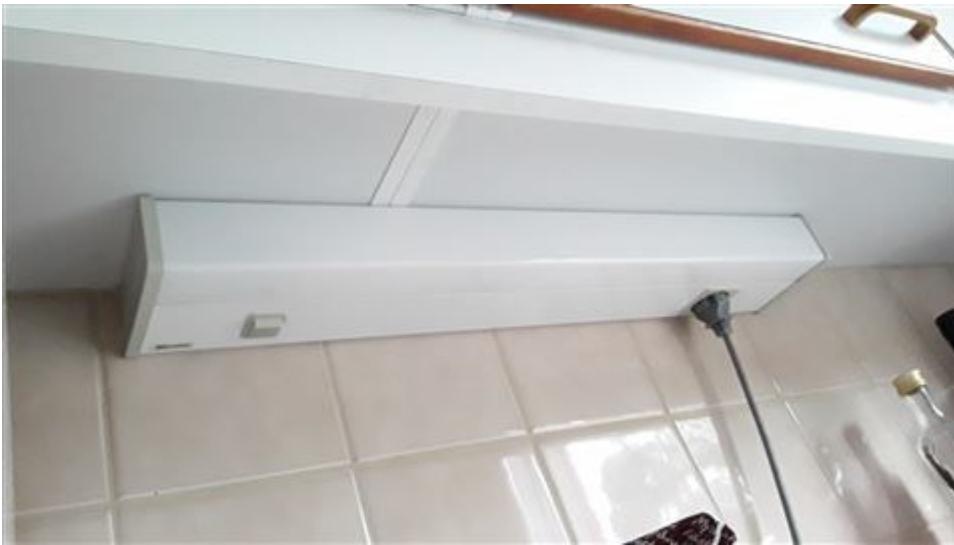
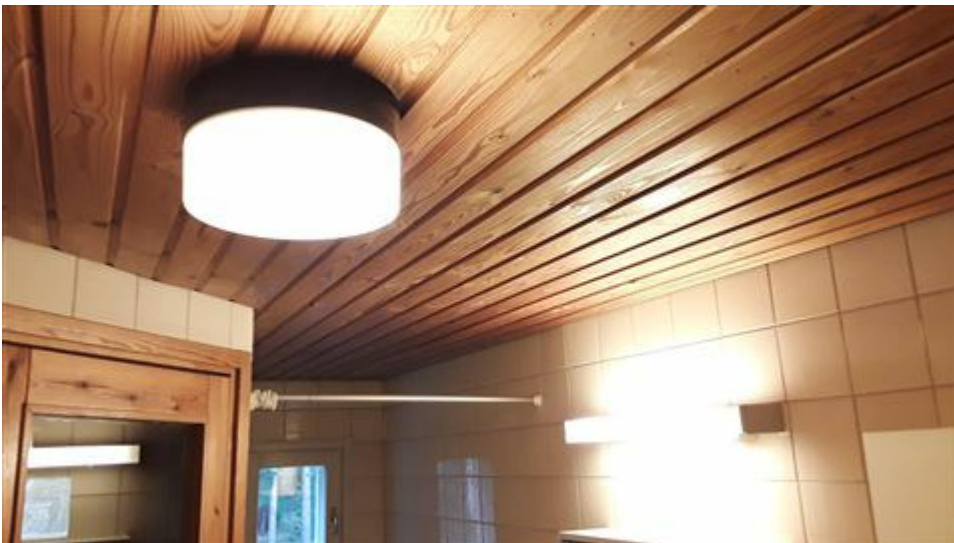
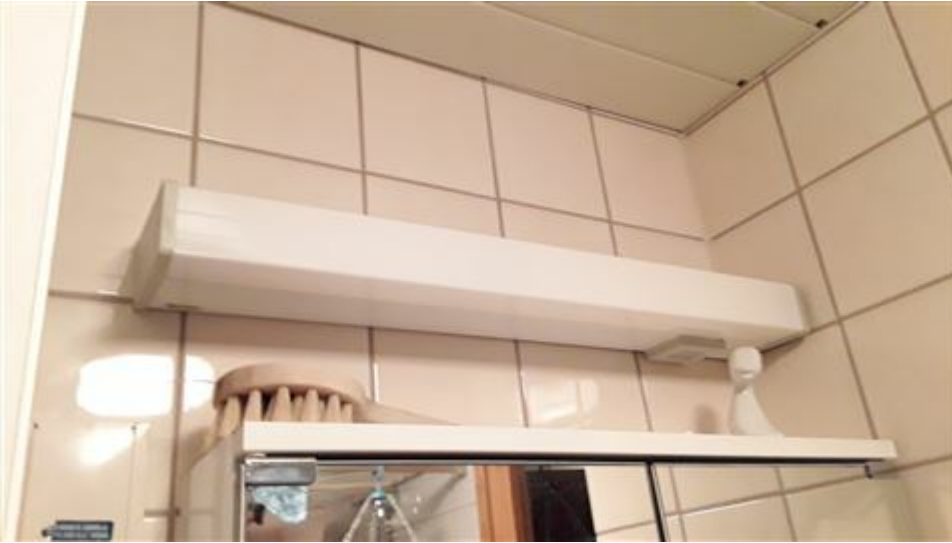
- Keittiöihin asennetut valaisimet ovat alkuperäisasennusten mukaisesti välitilaan asennettuja loistevalaisimia varustettuna pistorasioilla.
- Kylpyhuoneisiin asennetut valaisimet ovat peilivalaisimia/valaisinpeilikaappeja, joissa on pistorasiat ja katossa led/halogeneeni/pienoisloistevalaisimet.
- Erillisten wc-tilojen valaisimet ovat peilivalaisimia/valaisinpeilikaappeja, joissa on pistorasiat.
- Huoneistosaunoissa on hehku/halogeneenilamppuvalaistus.
- Huoneistojen valaisimien kunto on tyydyttävä.

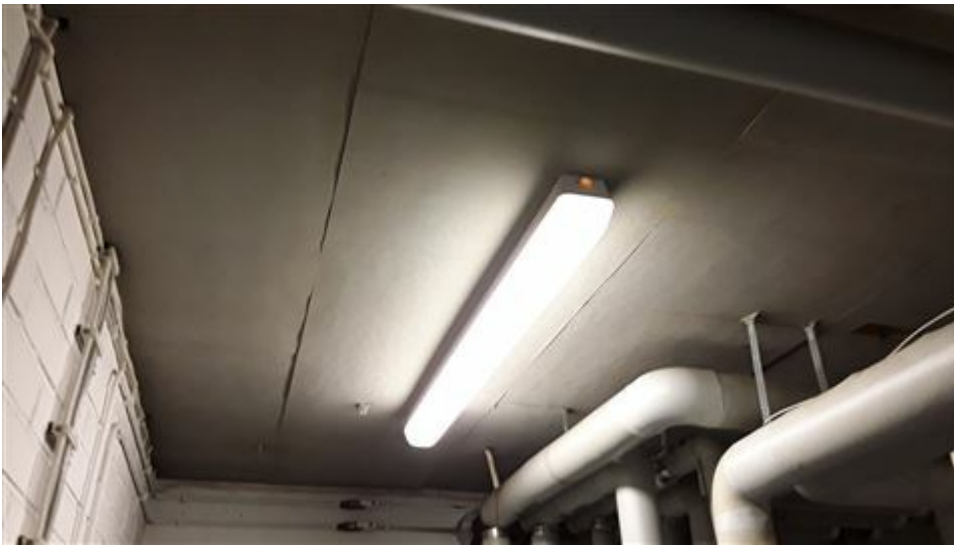
### 5.17. Valaisimet (H5), kiinteistön tilat

Yleisten tilojen valaistusasennusten kunto on hyvä.

Valaisimien valonlähteinä on käytetty pääasiassa perinteisiä E27-kantaisia hehku/halogeneeni/energiansäästö- ja led-lamppuja, lisäksi joissain tiloissa loistelamppuja. Perinteiset valonlähteet korvataan led-valonlähteillä niiden palaessa loppuun.

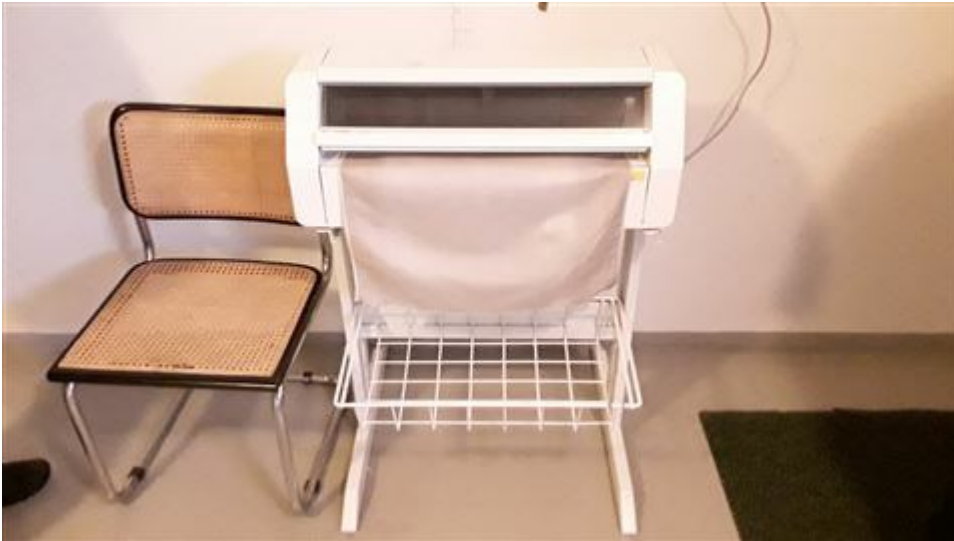
### 5.18. Kojeet ja laitteet (H62)

- Muut kojeet ja laitteet Mankeli UPO M 730.
- Laitteiden kunto on hyvä.

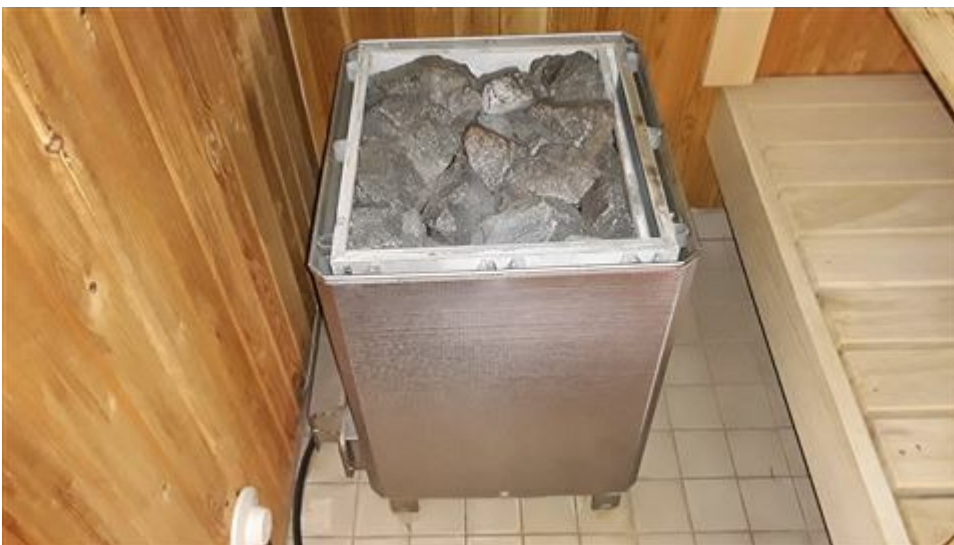
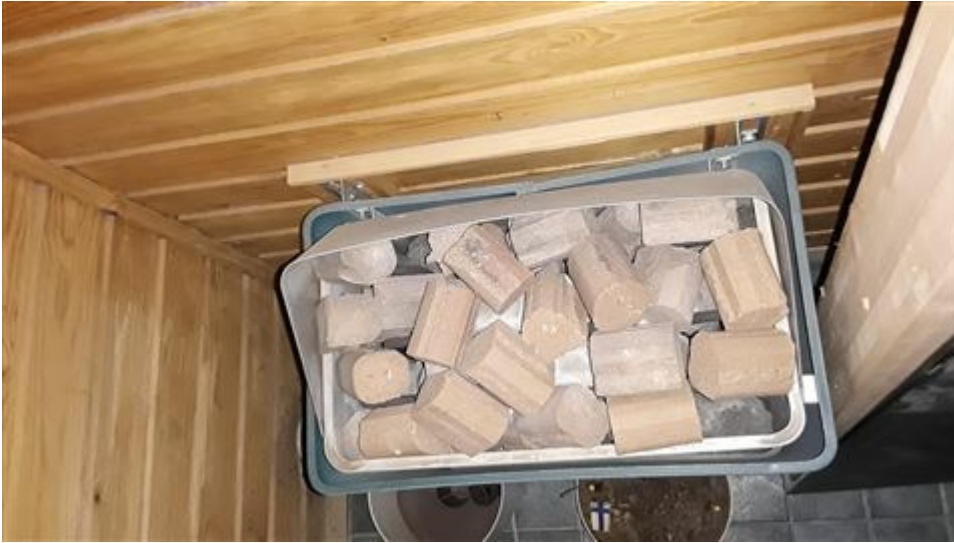
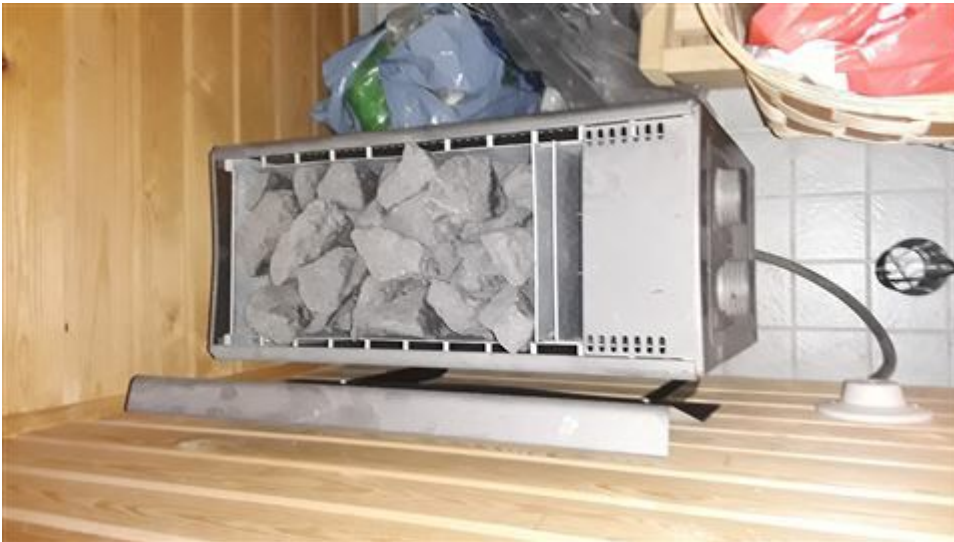
### 5.19. Kiukaat (H63)

- Saunaosastolla on Helon SKLE 90 sähkökiuas [9 kW].
- Huoneistosaunoihin on asennettu eri mallisia sähkökiukaita, kiukaan tyyppi vaihtelee huoneistoittain. Kiukaiden teho on pääasiassa 6 kW.
- Laitteiden kunto on tyydyttävä.
- Kiukaiden kunto on tyydyttävä.

Huoneistosaunojen ja yhteissaunan kiuaskivien kuntoa tulee seurata säännöllisesti. Ajan myötä kiuaskivet haurastuvat ja pakkaantuvat vastuksien väliin, jolloin ilma ei enää pääse kunnolla kiertämään kiukaan läpi. Kun ilma ei enää kierrä, käyttömukavuuden lisäksi vastuksien elinikä laskee huomattavasti. Kun huomataan kiuaskivien olevan huonokuntoisia, haljenneita ja murentuneita, tulee ne uusia. Huoneistosaunojen kiuaskivien uusiminen on asukkaan/osakkaan vastuulla.

Jos huoneistosaunaa käytetään säilytystilana, tulisi paloturvallisuuden varmentamiseksi poistaa/poiskytkeä kiukaan sulakkeet huoneiston ryhmäkeskuksesta.

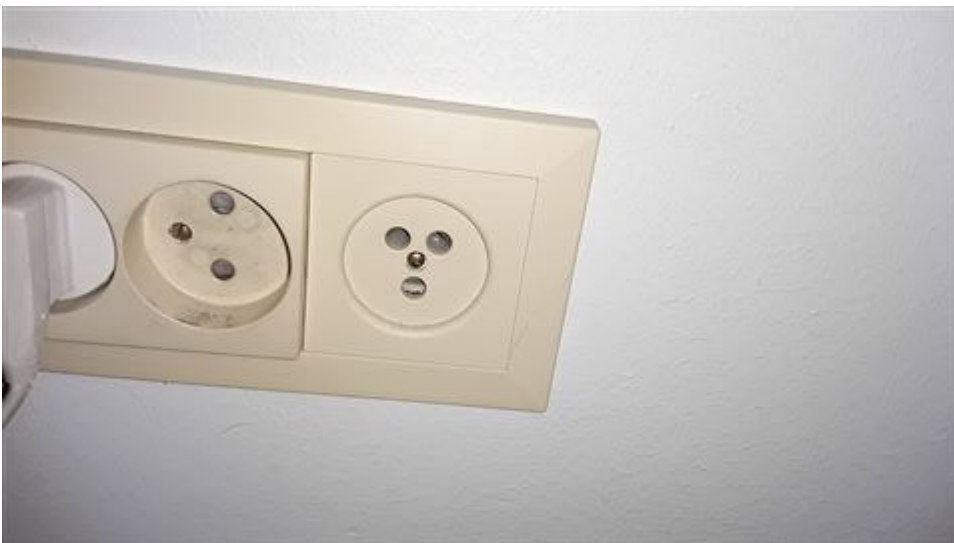
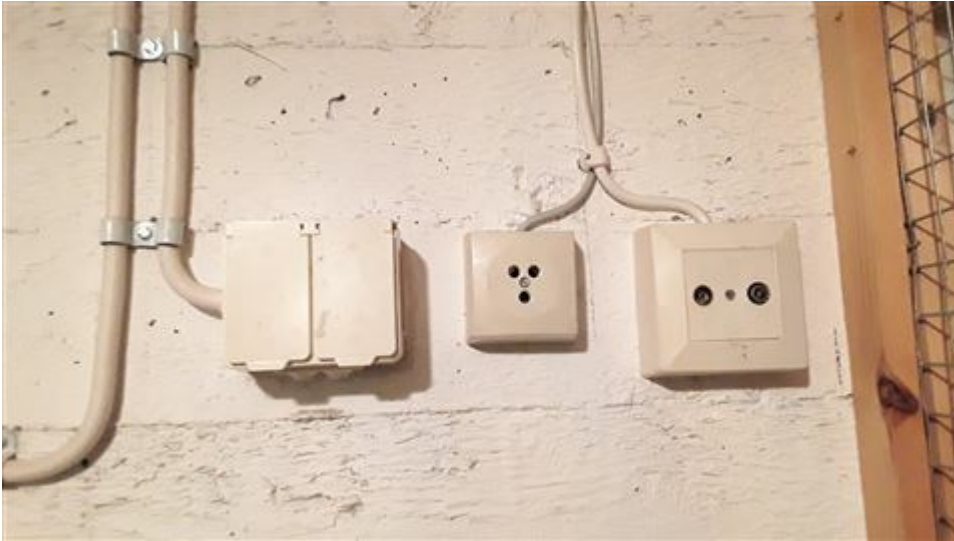
### 5.20.1. Puhelinjärjestelmät (J1)

- Telejakamo on sijoitettu C/D-talon pohjakerroksessa olevien teknisten tilojen yhteyteen, tiloihin on erillinen sisäänkäynti ulkoa. Teletilan lukitus on paikallisen teleoperaattorin lukitussarjassa.
- Huoneistoissa on puhelinpisteitä eteisessä/aulatilassa ja osassa makuuhuoneissa.
- Laitteiden kunto on hyvä.

Väestönsuojaan on järjestetty kiinteä lankapuhelinrasia ja puhelinliittymä. Väestönsuojan kiinteän puhelinliittymän voi nykymääräysten mukaan korvata passiivisella gsm-toistimella, jolloin gsm-verkon kuuluvuus saadaan myös väestönsuojaan.

Ehdotetaan gsm-toistimen asentamista väestönsuojaan kiinteän puhelinliittymän korvaajaksi.
