## RAKENNUKSEN KUNTOARVIO

Tarkastuspäivä:  
04.11.2020

As Oy Veräjäkallionkatu 1

Veräjäkallionkatu 1 , 02650 , Espoo

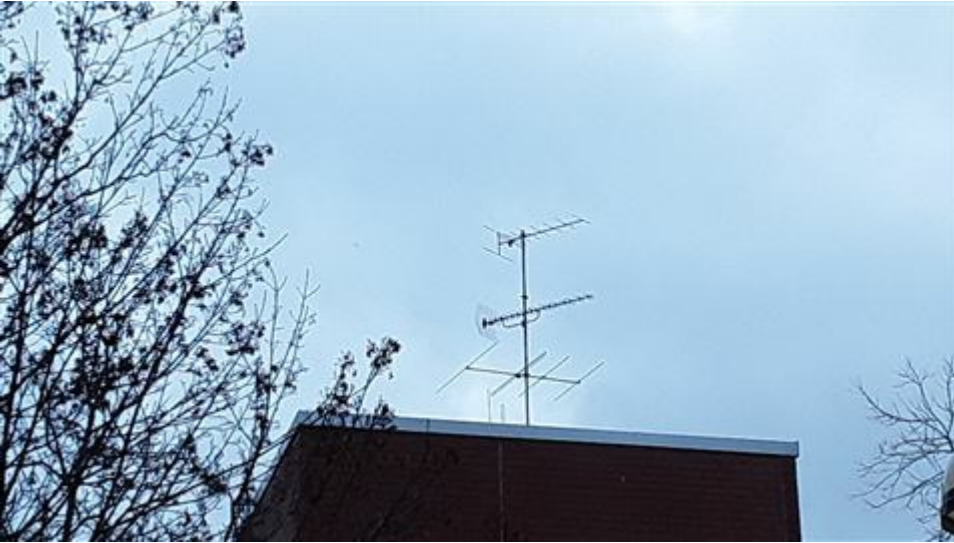
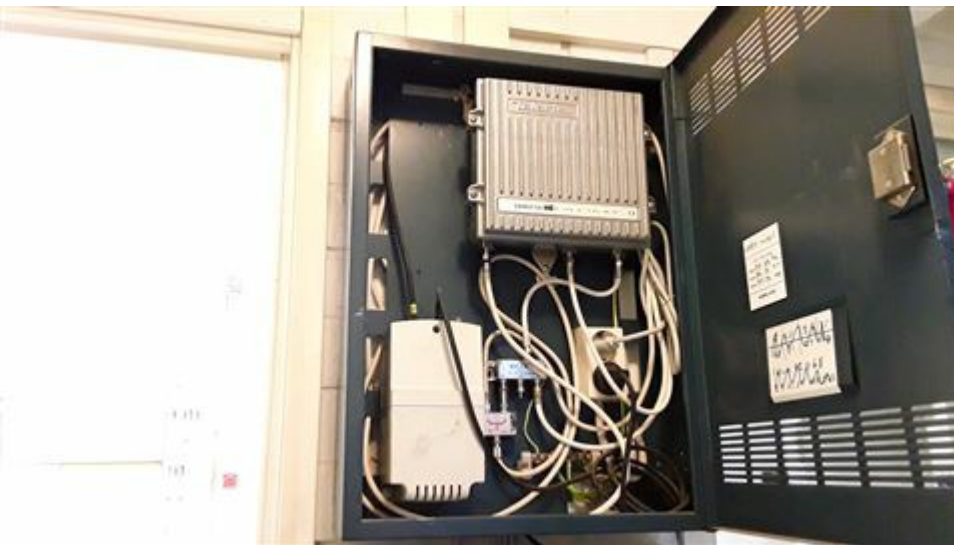
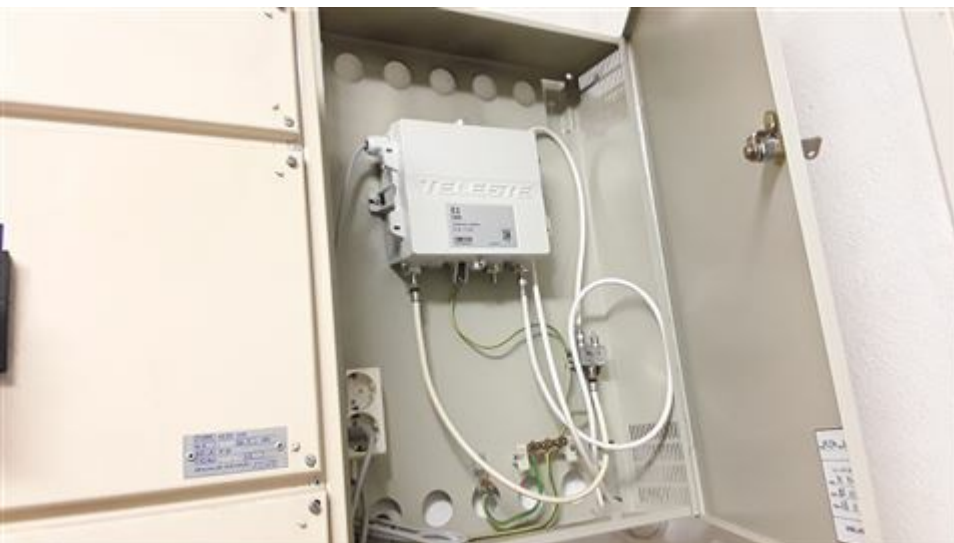
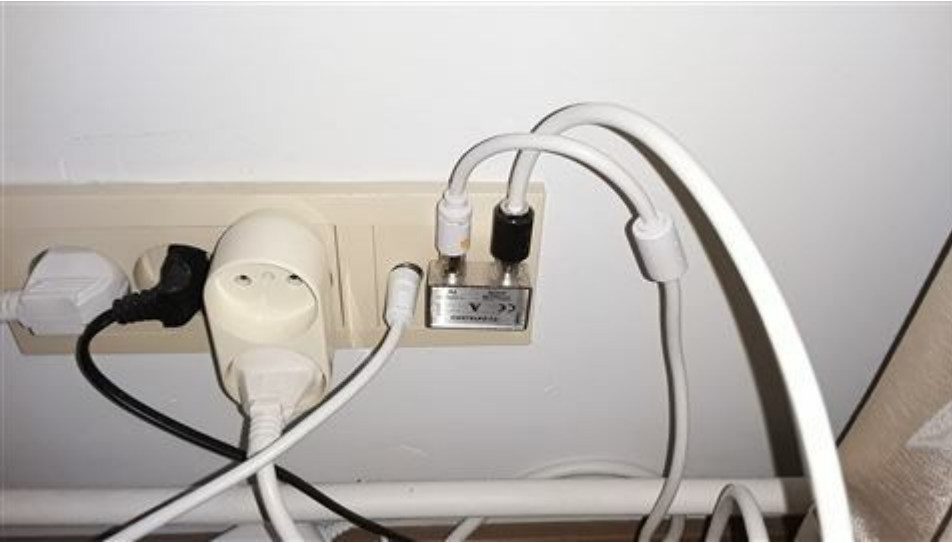
### 5.21. Antennijärjestelmät (J2)

- Kiinteistössä on kaapeli-tv. Käytöstä poistettujen yhteisantenni- ja satelliittiantennijärjestelmien vastaanottimet on purkamatta C/D talon vesikatolla.
- Huoneistoissa on antennipisteitä pääasiassa vain 1 kpl olohuoneessa.
- Järjestelmän aktiivilaitteet ovat C/D-talon teknisten tilojen yhteydessä ja B-portaan kellarissa jakokeskuksen vieressä.
- Kaapelointi on tehty sisäasennuksissa AJCS 75-5 ja ulko/maakaapelasennuksissa MCUM 1.1/7.3 tai vastaavan tyyppisillä kaapeleilla.
- Laitteiden kunto on hyvä.

Antenniliitosjohdot ovat merkittävä tekijä signaalin laadun varmistamiseksi. Television ja antennirasian välille suositellaan käytettävän laadukkaita liitosjohtoja ja johdon pituus tulee olla sopiva, ylimittainen ja jatkettu liitosjohto on alttiimpi häiriöille. Lisäksi antenniliitosjohtojen tulisi olla mahdollisimman erillään sähköjohdoista, sähkölaitteista ja kaiuttimista.

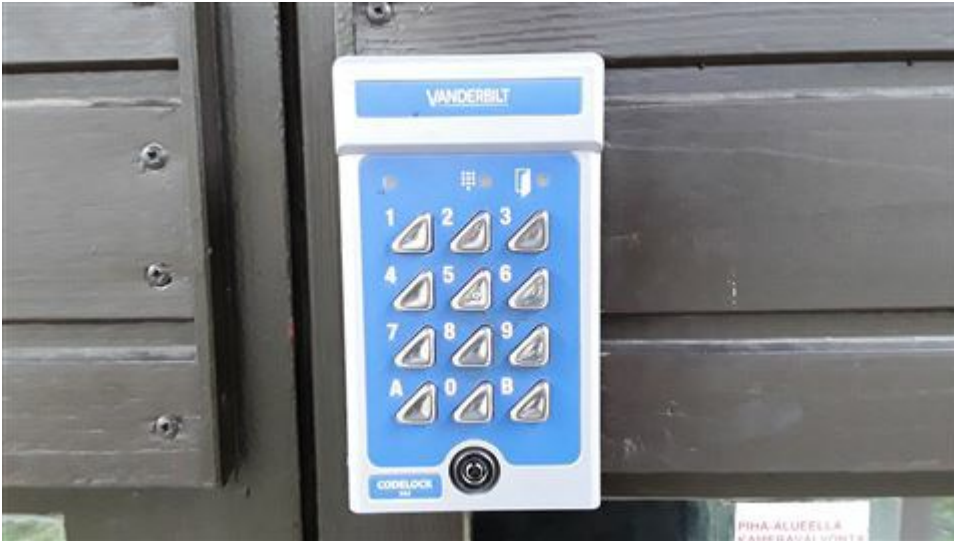
## 5.22. Ovilukitusjärjestelmät (J56)

- Lukitusta ohjataan porrashuoneiden ulko-ovilla koodilukijoilla.
- Laitteiden kunto on hyvä.

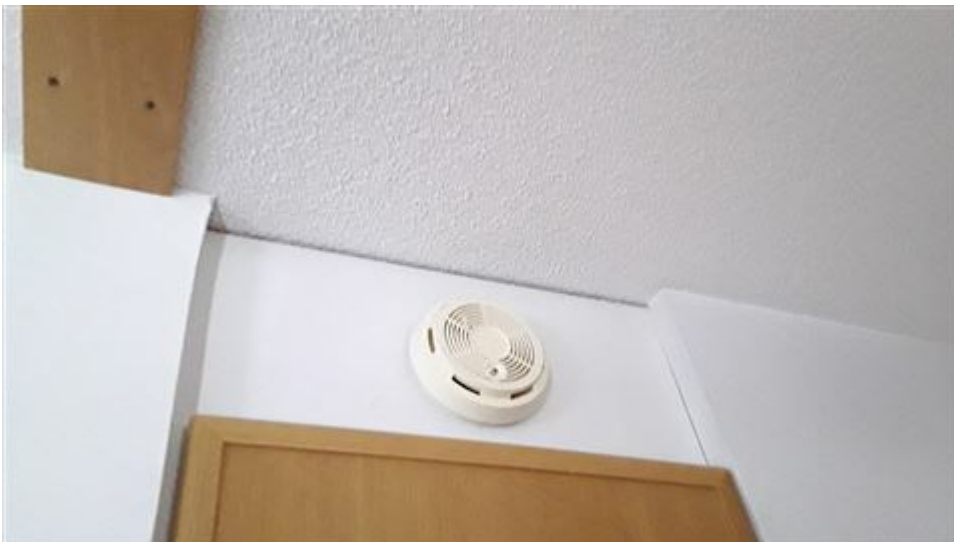
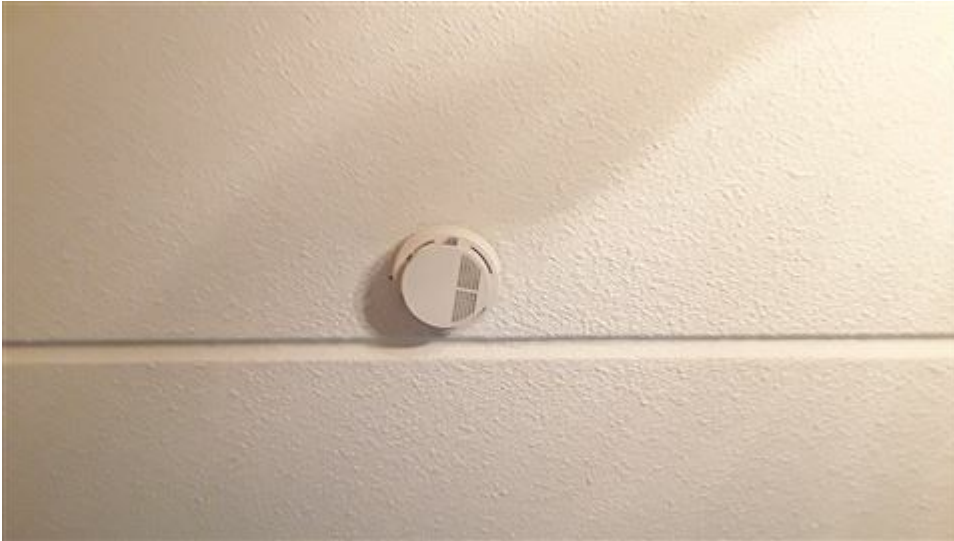
## 5.23. Palovaroitinjärjestelmät (J51)

- Rakennuksessa ei ole keskitettyä palovaroitinjärjestelmää, huoneistoissa on paristokäyttöiset palovaroittimet.
- Laitteiden kunto on tyydyttävä.

Palovaroittimien elinkaari on n. 10-vuotta.
